# LA GASTOUZE

| Date état des lieux | 03 et 16/04/2025 |

## 1. Situation générale

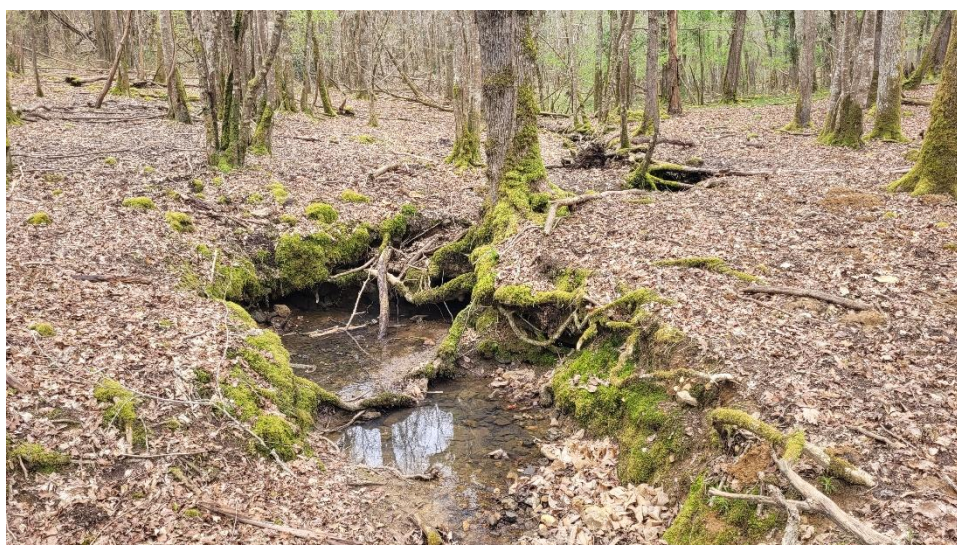
*Hydrologie amont, avec alternance lit en eau-lit sec*

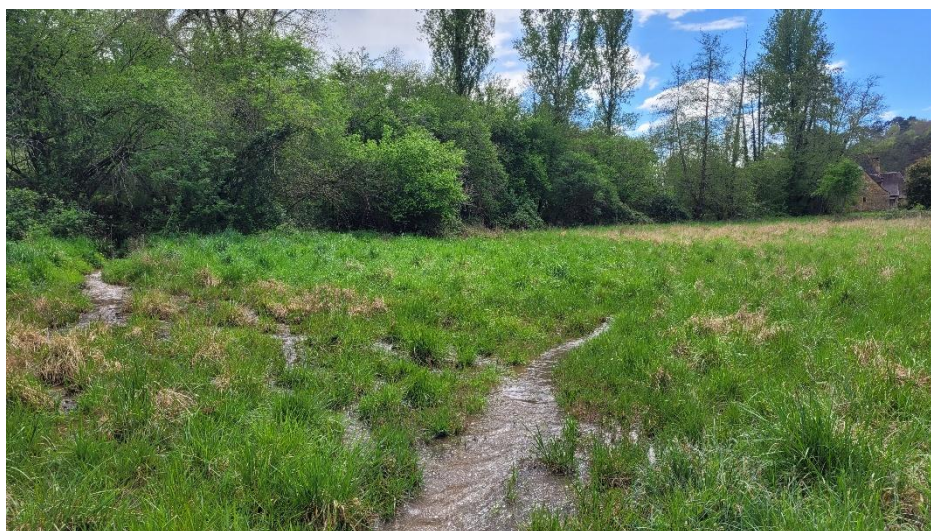
Très peu d'embâcles ont été rencontrés sur la Gastouze, probablement en raison des faibles débits ne permettant pas le transport de gros éléments solides. Un embâcle est cependant présent en aval du moulin de la Fronde, sur la dérivation aval (faisant office de ruisseau) ; celui-ci est à l'origine d'un encombrement du lit avec remontée de la ligne d'eau, provoquant un débordement permanent vers le point bas correspondant au lit d'origine de la Gastouze aujourd'hui quasiment disparu et laissant place à une zone humide. Juste en aval, deux seuils artificiels successifs correspondent également à un secteur hors talweg naturel du ruisseau, perché et dont les écoulements, perturbés, débordent vers le point bas, ancien lit naturel de la Gastouze.

*Secteur de débordement, en aval du moulin de la Fronde (au second plan)*

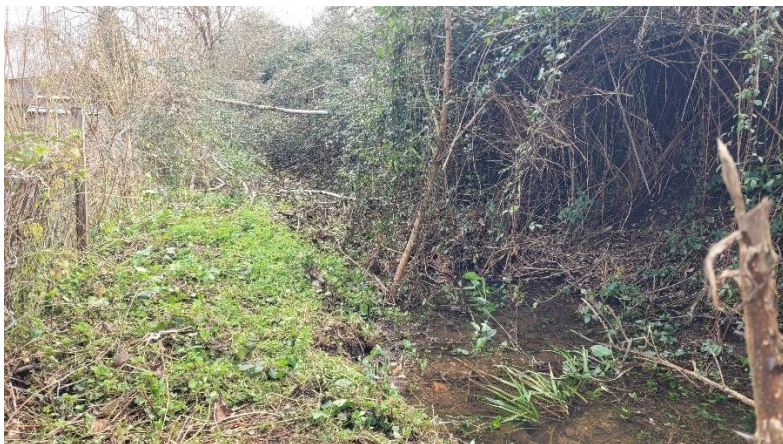
Enfin, sur le secteur aval, au niveau du passage sous la voie ferrée, un embâcle est généré par deux traverses SNCF dans le lit du ruisseau sur un secteur totalement délaissé depuis longtemps avec la présence d'une végétation dense avec bois morts, ronciers et détritiques divers dont un grillage barrant le lit mineur. Ce secteur, long d'environ 40 mètres, a fait l'objet d'une intervention en urgence (SMETAP et propriétaires riverains), suite à la tempête Nils de février

2026, dont la forte pluviométrie et l'important encombrement du lit ont provoqué une inondation dans trois propriétés riveraines et sur la route départementale 25; en effet, l'encombrement du lit mineur était à un tel point important que l'écoulement ne pouvait plus y passer (voir fiche descriptive de l'intervention en annexe).

*Etat d'encombrement de la Gastouze, en aval direct de la voie ferrée*

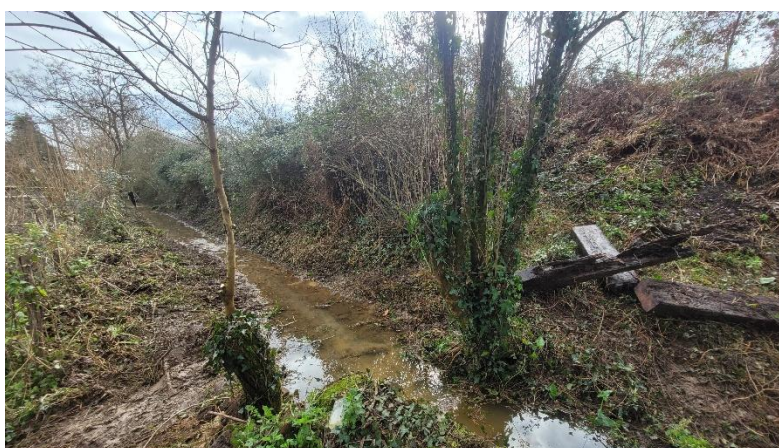
*La Gastouze, en aval direct de la voie ferrée, après intervention*

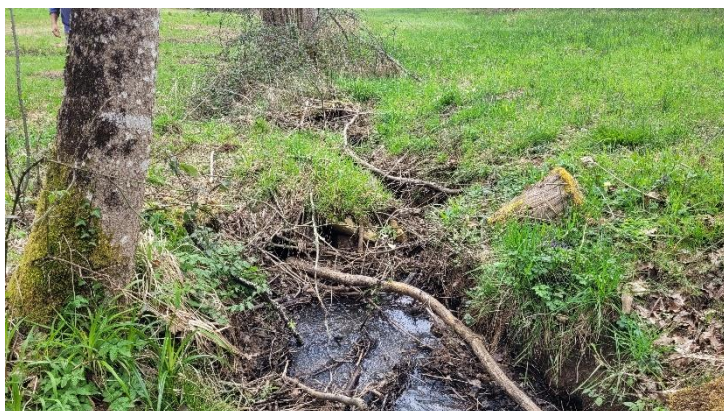
Exemple d'ouvrage abandonné, ici une buse détériorée et encombrée

27 ouvrages ont été recensés sur la Gastouze, il s'agit essentiellement d'ouvrages de traversées de voiries en bon état général pour 22 d'entre-eux. Certains de ces ouvrages manquent d'entretien et sont partiellement encombrés par la sédimentation et/ou des bois morts.

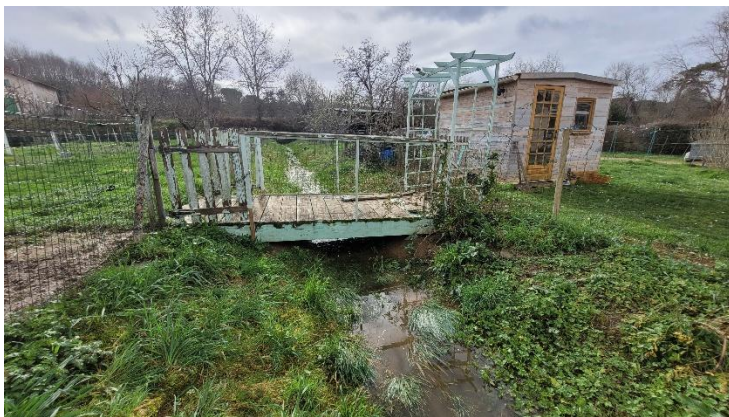
Passerelle mal positionnée, susceptible de ralentir les flux lors d'événements climatiques exceptionnels

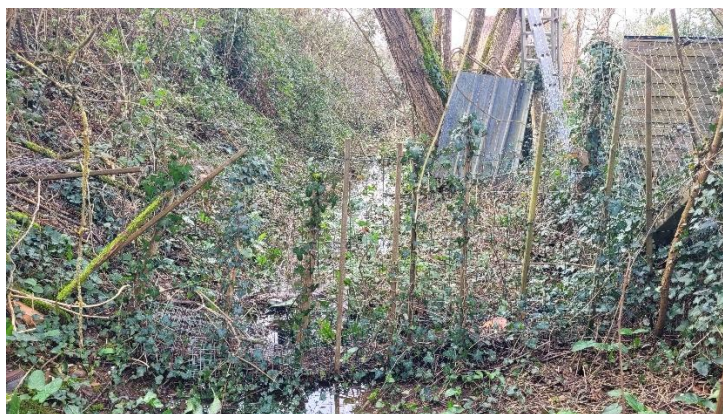
Grillage bloquant dans le lit mineur (retiré en février 2026)

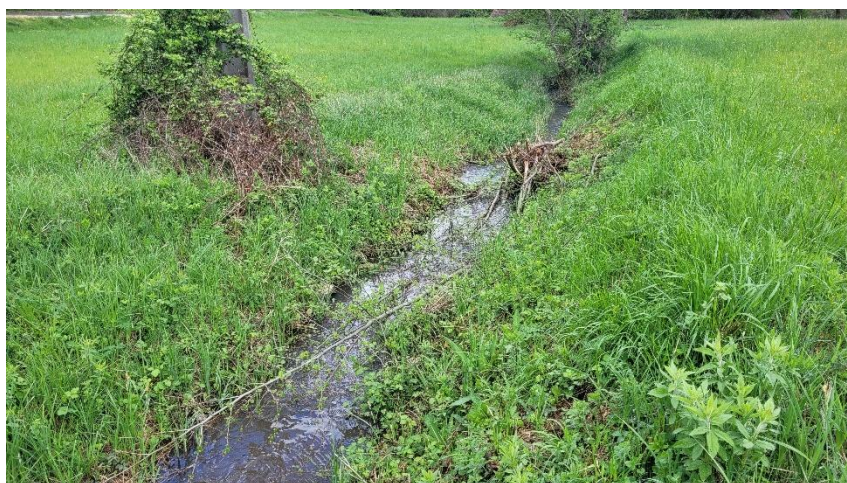
*La Gastouze en zone de prairie, dépourvue de ripisylve, amont du moulin de la Fronde*

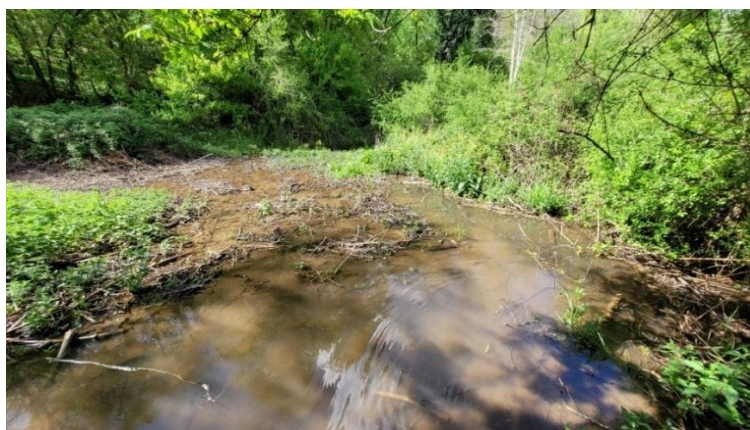
Zone humide en aval du moulin de la Fronde, où l'écoulement a rejoint son talweg d'origine
