# RUISSEAU DU MOULIN DE CAUDON

| Date état des lieux | 14/01/2025 |

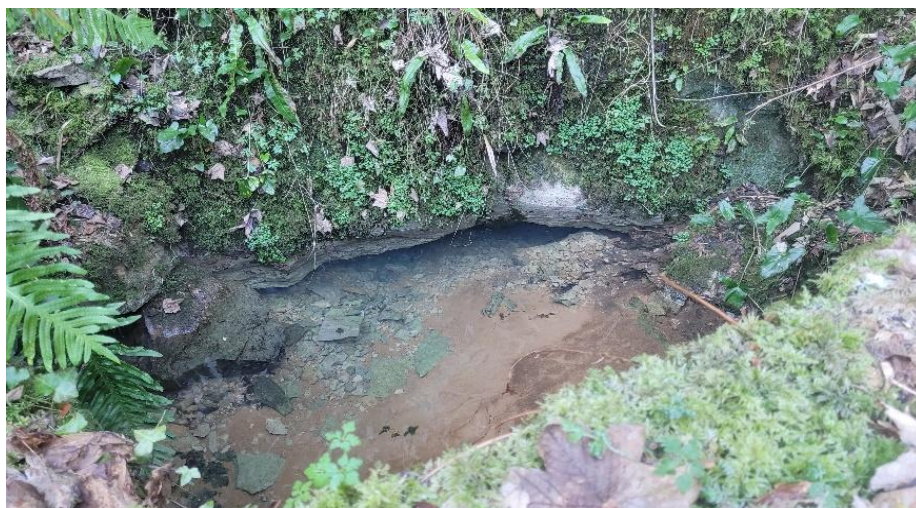
*Source en pied de coteau calcaire*

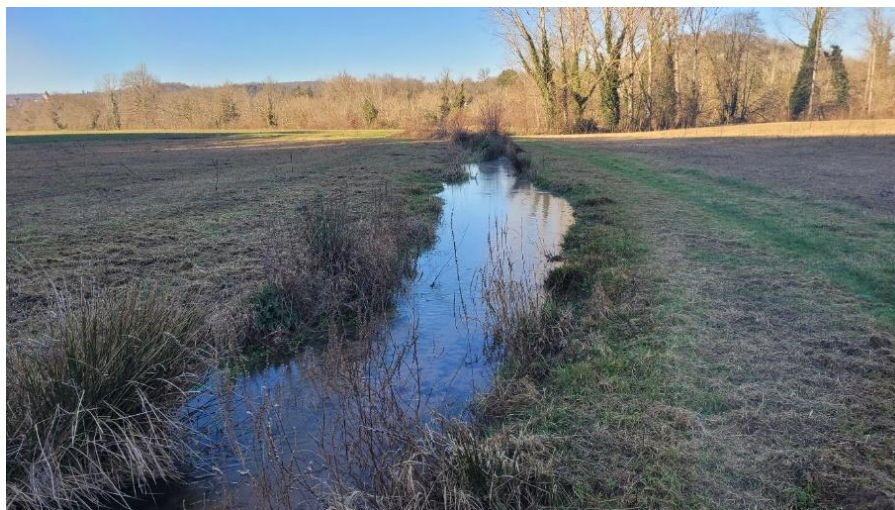
*Vue générale vers l'aval*

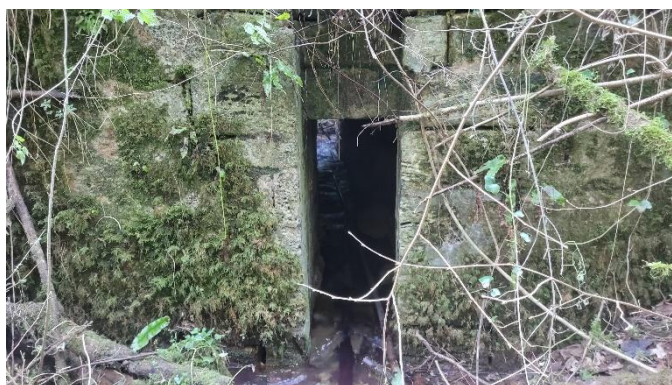
Ancien moulin de Caudon

L'état de l'ancien moulin de Caudon, mentionné "abandonné" sur la carte ci-dessous, n'a pas d'impact direct sur le cours d'eau puisque situé sur la dérivation, il n'est donc pas pris en compte dans le graphique suivant. Un dernier ouvrage de type dalot se situe à la jonction aval du ruisseau et de la dérivation. Ces ouvrages sont en assez bon état et fonctionnels, même si l'ouvrage de répartition amont n'a plus d'usage de nos jours.

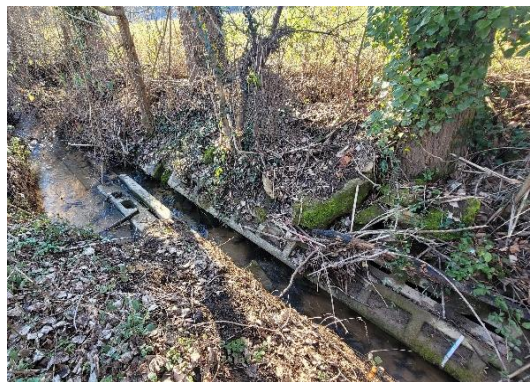
poteaux en béton de 8-10 mètres de long. Ces poteaux sont à l'abandon et ne correspondent à aucun usage actuel ou ancien. La confluence ne permet une continuité que lors de hautes eaux de la Dordogne, avec un enjeu écologique très limité toutefois, au vu de la qualité globale du cours d'eau et de l'absence de faune piscicole.

A l'exception du secteur amont, artificialisé par la présence du passage sous la route, les berges sont naturelles sur l'ensemble du linéaire. A mentionner cependant la présence, sur environ 20 mètres linéaires, d'une douzaine de poteau béton abandonnés de 8-10 mètres de long (type poteaux téléphoniques) sur les berges et, pour certains dans le lit du ruisseau, en amont de la confluence avec la Dordogne. La fonction d'origine de ces poteaux reste inconnue, ils semblent avoir été déposés ici pour s'en débarrasser et ne sont d'aucun usage.

*Poteaux en béton dans le lit mineur, amont de la confluence*
