# LE MERDASSOU

| Date état des lieux | 03/02/2025 |

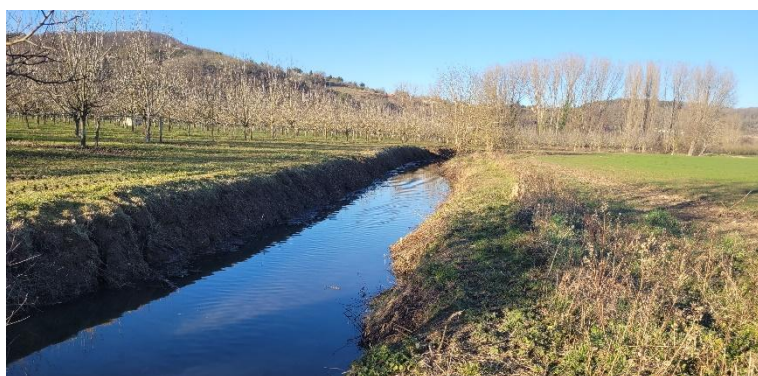
Le Merdassou rectifié, recalibré et surdimensionné dans la plaine agricole.

recalibrage. L'urbanisation commence ensuite à se ressentir, avec une artificialisation du ruisseau dans toute sa traversée de Saint-Cyprien. La sortie du bourg laisse rapidement place à la plaine alluviale de la Dordogne et correspond à un important linéaire de ruisseau complètement artificialisé avec un recalibrage systématique incluant surlargeurs et surcreusements du lit mineur. Ce sont ainsi plus de 80 % du linéaire du Merdassou impactés par l'artificialisation.

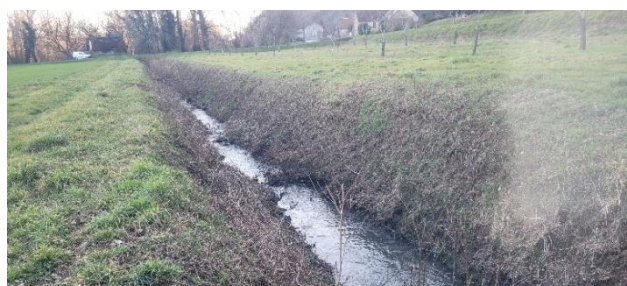
Le Merdassou recalibré et surcreusé en amont direct de sa confluence avec la Dordogne

La confluence avec la Dordogne permet une bonne continuité sans grand enjeu piscicole toutefois, les populations de truites fario ne fréquentant pas le secteur aval du ruisseau en raison de son faciès très lentique, résultant d'anciens travaux de rectification et de recalibrage du ruisseau. Seules quelques espèces de cyprinidés remontent le Merdassou lors des hautes eaux de la Dordogne.

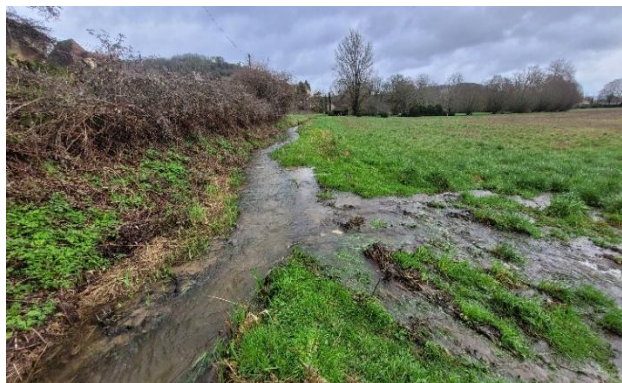
Le colmatage du ruisseau est relativement faible sur la moitié amont. Le secteur aval est davantage soumis à la sédimentation en raison d'une faible pente et d'un gabarit surdimensionné ne permettant pas l'expression d'une dynamique d'écoulement et donc du transport sédimentaire.

*Secteur de sédimentation et colmatage du Merdassou en amont du collège de Saint-Cyprien*

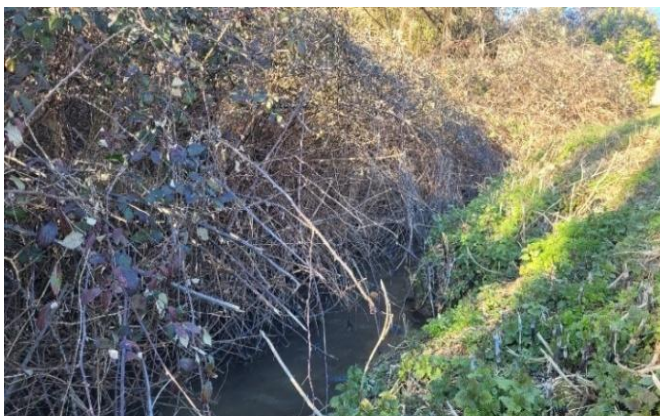
Il n'y a pas de seuil ni de chute sur le Merdassou. Seul un embâcle généré par un roncier dense et une grille en fer perturbent le libre écoulement dans le lit mineur, en aval direct du collège de Saint-Cyprien.

*Perturbation de l'écoulement : présence d'un roncier dense et d'un grillage dans le lit mineur, aval du collège.*

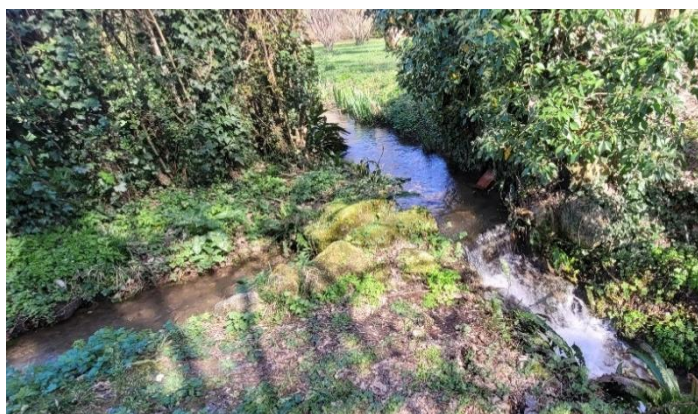
*Planche en travers du ruisseau, perturbant la continuité écologique et sédimentaire*

L'un de ces ouvrages s'avère bloquant, il s'agit d'une planche en bois faisant office de répartiteur-barrage qui court-circuite le passage de l'eau dans le lit du ruisseau pour la dévier en rive droite vers des jardins à des fins d'irrigation puis la restituer ensuite 25 mètres en aval.

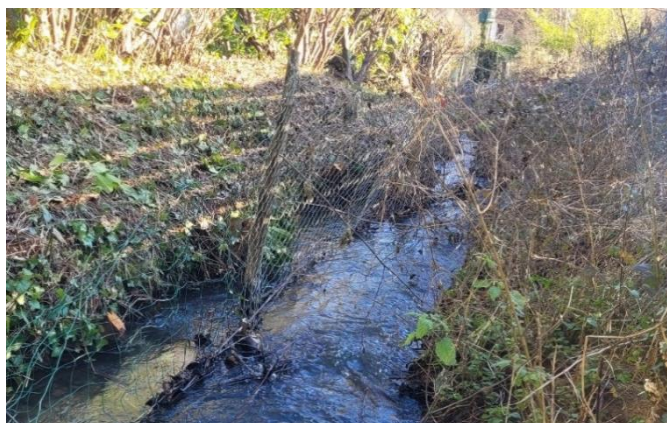
Par ailleurs, deux secteurs sont impactés par des déchets et/ou constructions indésirables : en amont du lieu-dit "La Couture", où la berge a été équipée d'une palissade en plastique avec présence d'un grillage dans le lit mineur du cours d'eau, puis, en aval de la source de "La Manorie", au niveau de la zone humide, dans laquelle se trouve des tuyaux en fonte abandonnés.

Grillage dans le lit mineur du Merdassou, amont de La Couture

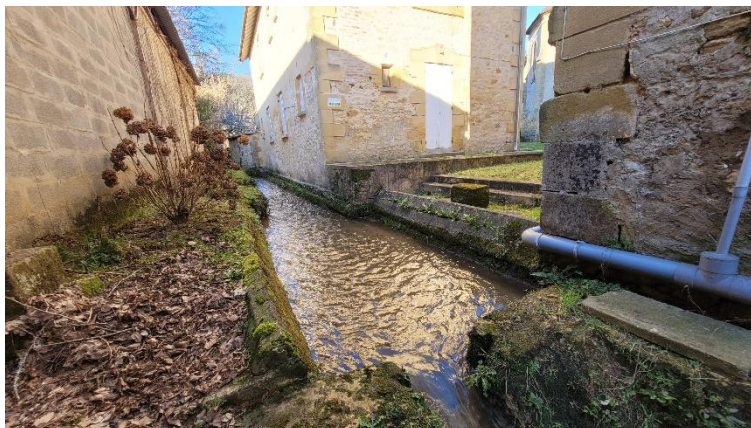
La ripisylve, sous la pression de l'urbanisation de la traversée de Saint-Cyprien, puis du contexte agricole dans la plaine alluviale, est réduite à sa plus simple expression, en effet, celle-ci est absente sur 86 % du linéaire du Merdassou. Quelques secteurs amont, notamment au niveau de la zone humide, accueillent une végétation se limitant à un mince cordon végétal. Lorsqu'elle est présente, la ripisylve est très largement dominée par les aulnes glutineux, accompagnés de quelques peupliers blancs, peupliers d'Italie et des noisetiers.

*Le Merdassou en contexte urbain*
