# LE PONTEIL

| Date état des lieux | 05/02/2025 |

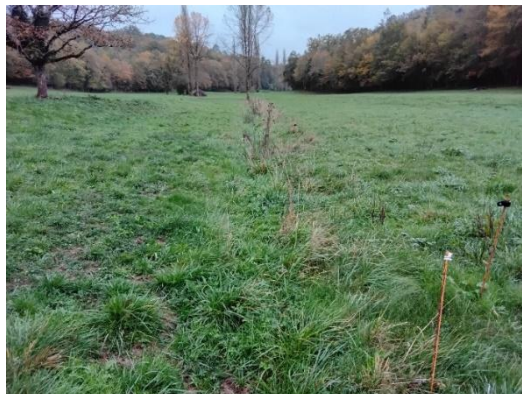
Le bras issu de "Béquignolles" présente un petit lit mineur très colmaté et quasiment disparu, il reste cependant naturel et dans son talweg en sa moitié supérieure puis se retrouve légèrement "perché" (hors talweg naturel) ensuite pour disparaître jusqu'à sa jonction avec l'écoulement issu du "Pech". Ce dernier présente un aspect semblable : naturel en amont, avec prairies humides et écoulement diffus sans lit mineur, puis avec un lit étroit (0,20 m de large) et légèrement rectifié en aval.

Lit mineur quasi inexistant, aval de Béquignolles

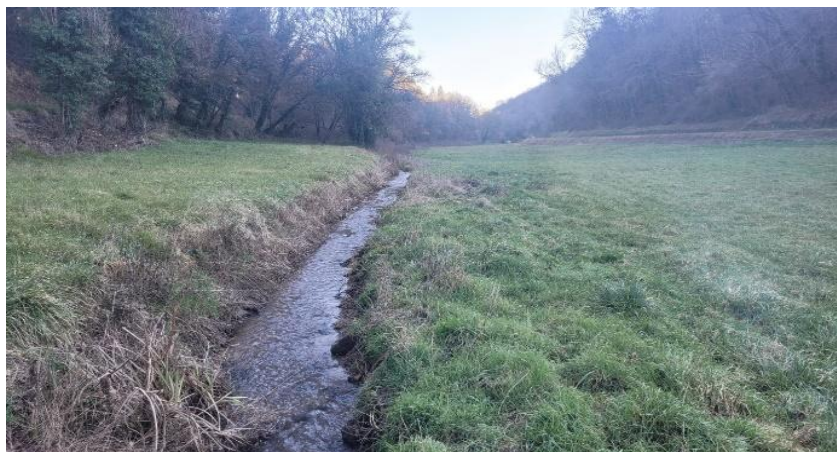
A partir du lieu-dit "Le Ponteil", le ruisseau a été déplacé hors de son talweg, qu'il ne retrouvera qu'en amont de "Rouffillac" pour une courte durée. Cette situation s'explique par la présence de trois anciens moulins : le moulin de Ponteil, dont le bief-étang (pourtant d'importance comme décrit sur le cadastre napoléonien) a été effacé, et, à 500 mètres en amont du bourg de Rouffillac, les deux moulins de Lasserre. Concernant ces derniers moulins, le lit naturel du cours d'eau est effacé et l'écoulement passe en totalité dans l'ancienne dérivation perchée (en moyenne de 2 mètres au-dessus du talweg naturel dans la partie aval) du moulin sur un linéaire de 600 mètres.

*Le Ponteil hors talweg, écoulement dans la dérivation, amont moulin de Lasserre*

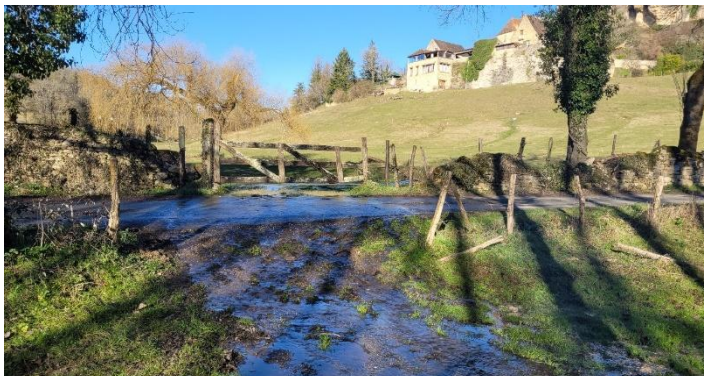
Plus de trente ouvrages ont été recensés sur le cours du Ponteil, une grande majorité s'avère en état fonctionnel. Cinq d'entre eux, des buses, sont dégradés mais seulement un est à l'origine de dysfonctionnements, il s'agit d'une buse traversant la route de la "Garénie" en aval direct de l'étang, dégradée et colmatée, avec débordement quasi-permanent sur la route.

*Buses colmatées en sortie d'étang avec débordement sur la route*

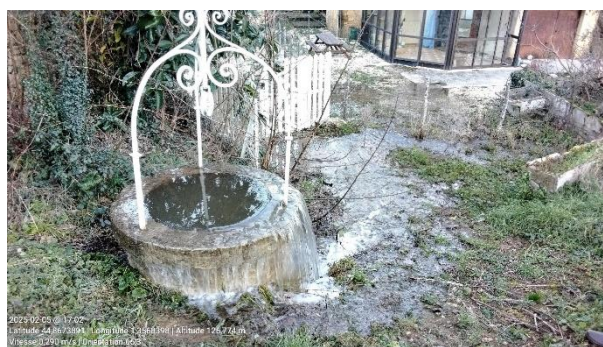
Juste en aval, entre l'ancienne piscine et la RD 703, on note la présence surprenante d'un puits dans lequel l'écoulement du ruisseau a été dirigé. Il s'avère cependant que les flux de ce puits ne sont pas maîtrisés car l'eau débordante se dirige au ras d'une habitation dont elle inonde la cour extérieure avant de disparaître par le réseau souterrain d'eaux pluviales.

*Débordement du puits vers l'habitation*

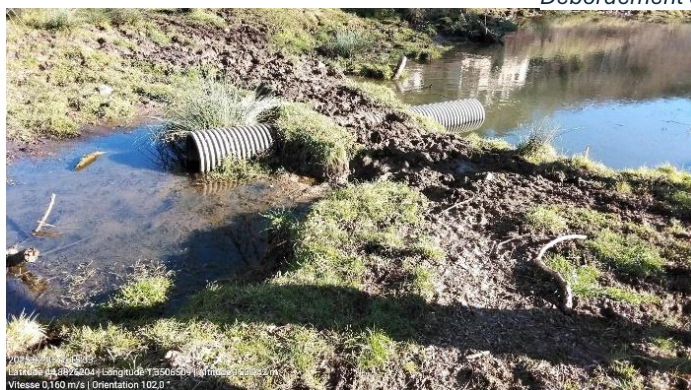
*Buse servant de traversée du cours d'eau par les bovins*

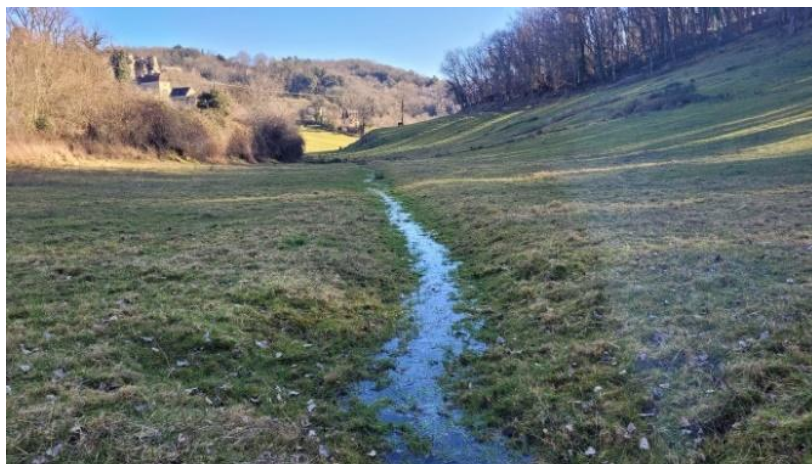
Malgré les nombreuses rectifications du passé qui ont impacté le ruisseau, ses berges ont conservé un profil au gabarit acceptable et une certaine naturalité (seulement 6 % de linéaire artificiel). La principale problématique concerne l'absence de mise en défens sur les secteurs de prairies pâturées par les bovins, en majorité au droit et en aval du bourg de Carlux, sur un linéaire de 1 500 mètres.

*Prairie pâturée sans mise en défens*

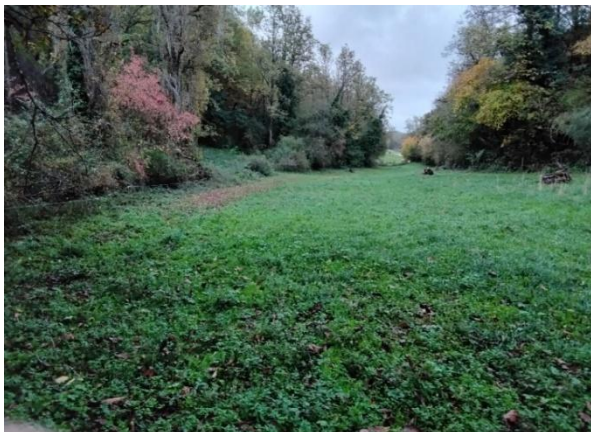
Lit mineur hors talweg et prairie humide, aval de Béquignolles
