# LE GOUZON

| Date état des lieux | 11/02/2025 |

## 1. Situation générale

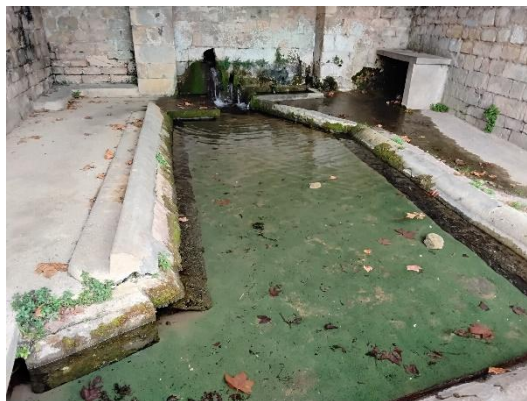
*Fontaine du Thouron*

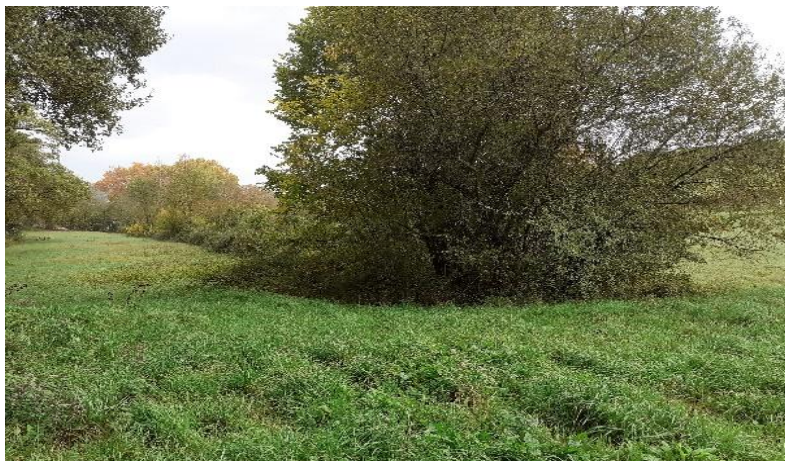
Le Gouzon, tout comme son petit affluent de la fontaine du Thouron est pérenne. La source du Gouzon se situe au lieu-dit "Subouzit", où une résurgence de type bulide jaillit du sous-sol au milieu de la vallée, formant une petite mare. En aval du bourg de Cénac, son hydrologie est parfois influencée par des remontées de nappe alluviale de la Dordogne lors des hautes eaux.

*Vue générale de la résurgence du Gouzon*

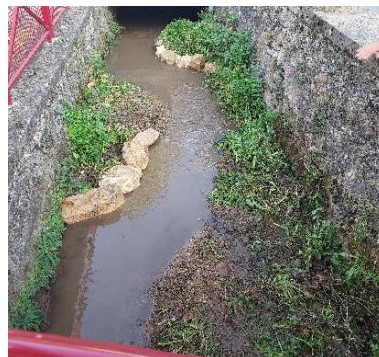
Le substrat, lorsqu'il est naturel, se compose essentiellement de fines (35% de sables et 10% de limons-argiles), surtout aux extrémités amont et aval du Gouzon. Une granulométrie plus grossière (graviers) se concentre au niveau du bourg de Cénac, à hauteur de 36 % du linéaire. Cette situation s'explique en partie par la mise en place en 2023, par le SMETAP Rivière Dordogne et l'AAPPMA de Cénac, de banquettes et déflecteurs afin de permettre un rétrécissement de la section du lit mineur (ici trop large : 2 mètres) et la concentration des écoulements afin de chasser les fines et retrouver un substrat favorable à la faune interstitielle et à la reproduction de la truite fario, espèce observée dans ce cours d'eau par les membres de l'AAPPMA de Cénac et par le SMETAP (pas de données FDPPMA 24 à ce jour, une demande de pêche électrique d'inventaire est envisagée par l'AAPPMA auprès de la Fédération de pêche 24 pour 2026 ou 2027).

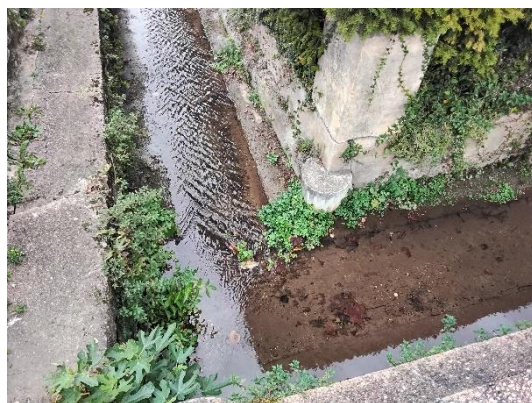
*Artificialisation du lit du Thouron dans Cénac*

Le reste du substrat est artificiel (béton) sur presque 20 % du linéaire, toujours au niveau du bourg, ainsi que sur l’affluent de la fontaine du Thouron.

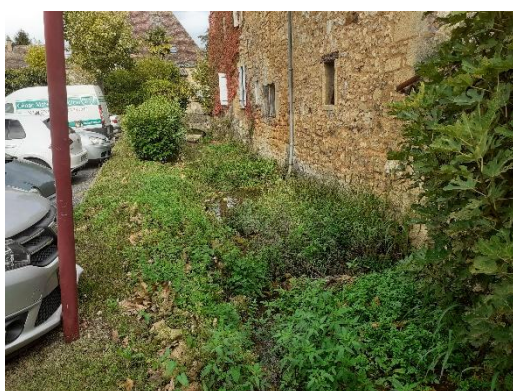
*Avant intervention, ruisseau en surlargeur*

Le colmatage reste dans l’ensemble faible (sur 59 % du linéaire) à modéré (38 %), seul un secteur en aval du bourg est assez fortement colmaté sur environ 80 mètres (3%). A noter que le secteur aval, au droit de la station d’épuration était en surlargeur et fortement colmaté par des fines. Il a fait l’objet d’une intervention conjointe SMETAP-Mairie de Cénac en 2021 sur 280 mètres linéaires. L’aménagement a consisté à réduire la section du lit mineur et lui apporter un peu de sinuosité par mise en place de banquettes alternées, puis à végétaliser les berges (voir chapitre 5). La concentration des écoulements induite par cette intervention permet dorénavant au ruisseau un auto-curage naturel, dont l’efficacité est bien visible sur site.

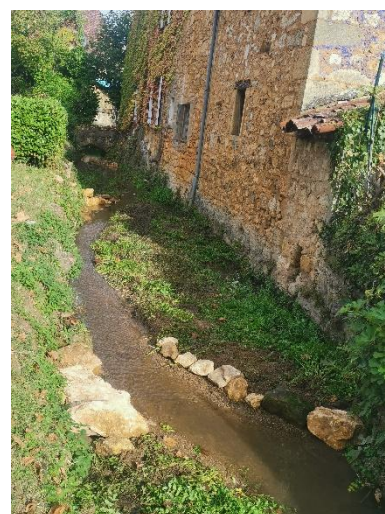
*Banquettes et déflecteurs*

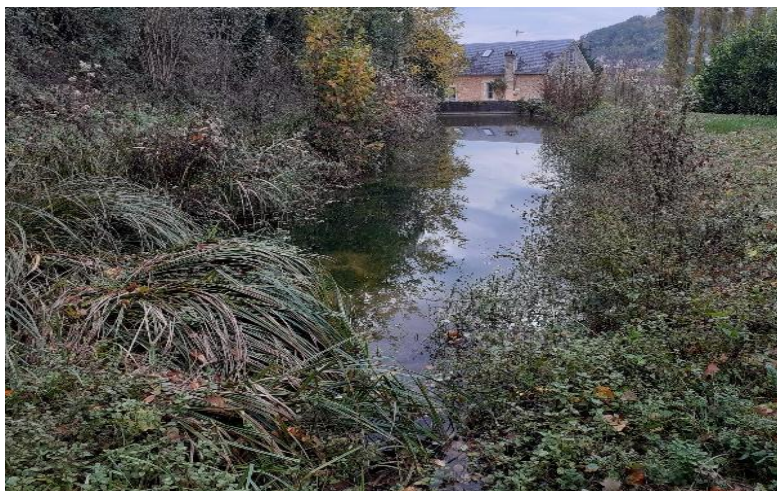
Aucun embâcle ni chute n’a été relevé, un seuil artificiel infranchissable est cependant présent au niveau de l’ancien moulin situé en amont direct du bourg de Cénac ; il s’agit du seul bief au fil de l’eau de ce ruisseau. A priori, peu ou pas d’enjeu piscicole sur ce site : les populations de truites fario ne semblent présentes que sur la partie aval (à vérifier lors d’une future pêche scientifique). Cet ouvrage peut poser problème pour le transit sédimentaire (facies lentique, dépôt-sédimentation) et contribue au réchauffement de l’eau.

Bief au fil de l'eau

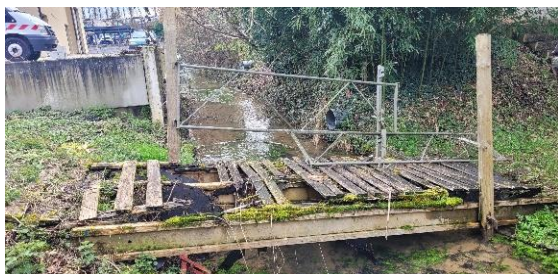
Ici encore, le fort contexte urbain engendre une importante quantité d'ouvrages. Une cinquantaine d'ouvrages a été recensée au total, il s'agit essentiellement de buses, dalots et passerelles d'accès aux habitations. Aucun ne s'avère bloquant, un seul est abandonné et dégradé : une ancienne passerelle en bois vermoulu et métal (photo ci-dessous) menaçant de s'effondrer dans le ruisseau. On notera la présence d'un ouvrage de captage d'irrigation à même la source du Gouzon (photo ci-dessous).

*Passerelle dégradée et abandonnée*

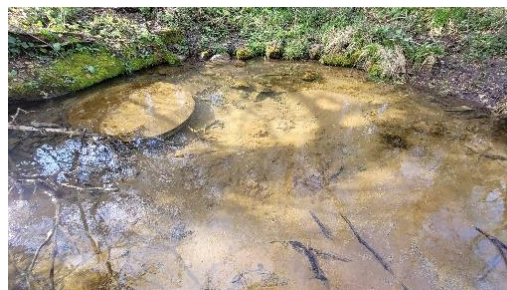
*Source et captage*

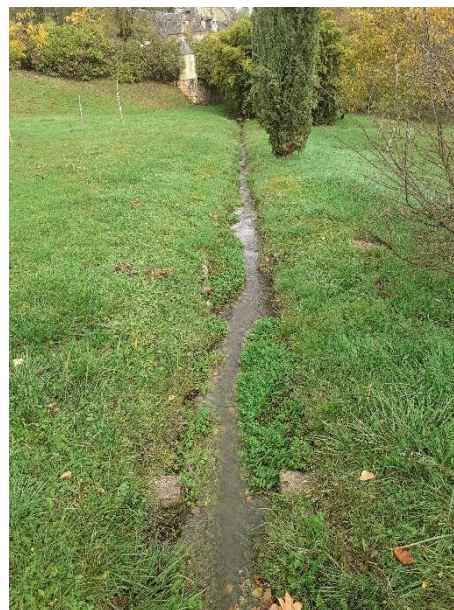
Dérivation du moulin d'Aigues Vives

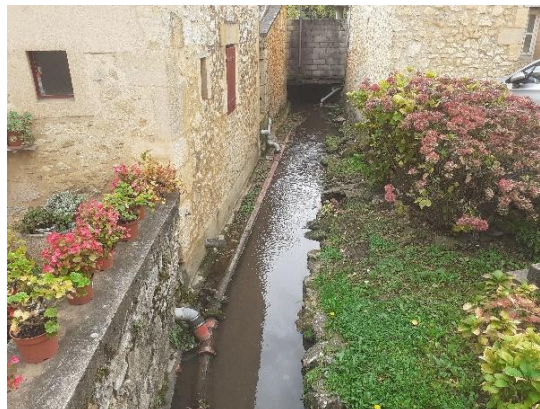
Les berges du Gouzon, comme le fait bien apparaître la carte ci-dessous, sont naturelles en amont et en aval du bourg de Cénac (soit sur les  $\frac{3}{4}$  du linéaire) et fortement impactées par leur artificialisation dans la partie urbaine ( $\frac{1}{4}$  du linéaire). Cette traversée du centre-ville se caractérise par des berges verticales en béton d'1,80 mètres de hauteur en moyenne côté trottoir (rive droite) et parfois beaucoup plus en rive gauche puisque ces "berges" sont constituées par les murs des maisons attenantes.

*Berges artificielles dans le bourg de Cénac*

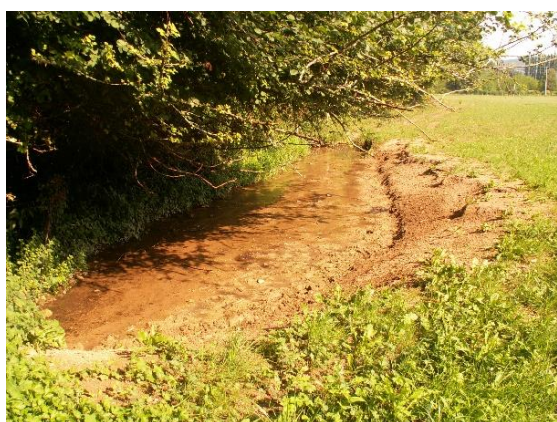
*Piétinement bovin*

En aval de Vivier, un secteur de 240 mètres linéaires, uniquement en rive droite, correspond à une zone de pâturage sans mise en défens, faisant par endroits l'objet de piétinement par les bovins.

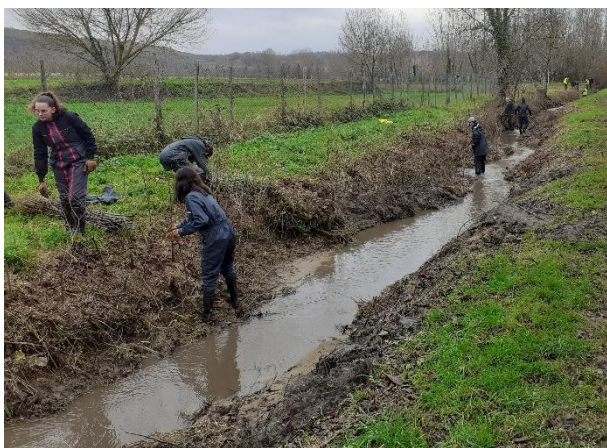
*Chantier-école de végétalisation BAC PRO GMNF 2021*

Impactée par un important linéaire urbain, la ripisylve du Gouzon est absente sur les  $\frac{3}{4}$  de son linéaire, le quart restant est restreint à un mince cordon végétal n'excédant pas les 10 mètres de large. Ces deux secteurs accompagnés d'une étroite ripisylve se concentrent en aval du lieu-dit "Vivier", où sont présents des frênes communs, des noisetiers, quelques noyers et peupliers blancs, ainsi qu'au niveau de la confluence avec la Dordogne (aulnes glutineux, frênes communs, peupliers blancs et quelques peupliers noirs d'Italie). Pour information, ce dernier secteur a fait l'objet, sur 280 mètres linéaires, d'un chantier-école de végétalisation par bouturage de saules (pourpre, cendré et blanc) en 2021, avec une classe de BAC PRO GMNF du lycée de Sigoulès.

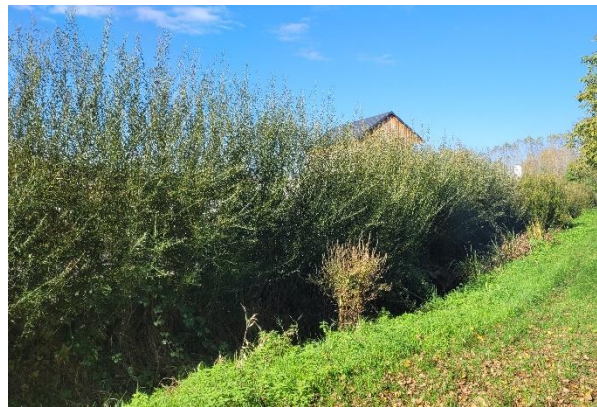
*Evolution du bouturage avec le chantier école + 3 ans*

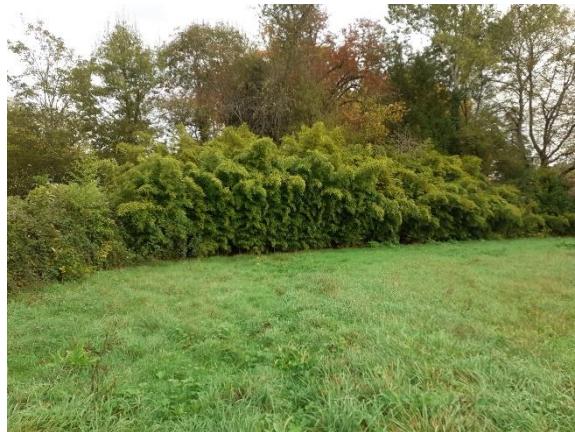
Quatre foyers de bambous ont été recensés, deux d'entre-eux sont d'une surface d'environ 100 m<sup>2</sup> chacun, entre la source et "Vivier" puis au niveau du répartiteur du moulin d'Aigues Vives, les deux autres, situés dans le bourg, sont de taille très modeste.

Foyer de bambous amont
