# LE BRUDOU

| Date état des lieux | 11/10/2024 |

## Localisation - Brudou

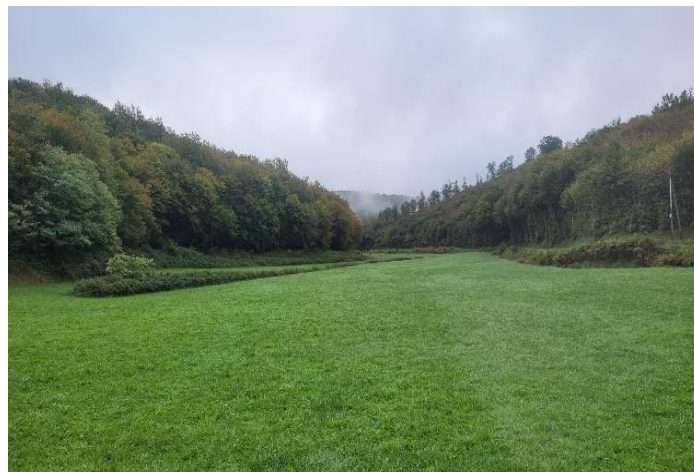
Sources du Brudou

En période humide, le Brudou prend timidement naissance dans une prairie au bénéfice d'une rupture de pente, en contrebas d'un chemin de terre menant au lieu-dit "Les Garrigues". En période sèche et de façon plus conséquente, son écoulement débute 350 mètres en aval, au niveau d'une source captée par un puits.

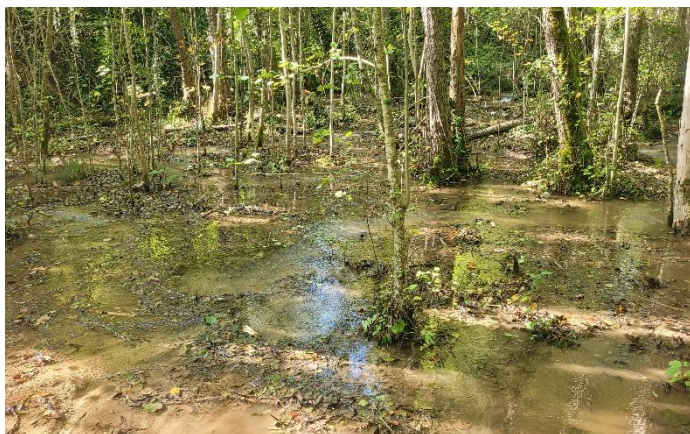
Deux secteurs se démarquent par leur naturalité, ils correspondent à des zones humides boisées restées non anthropisées et représentent 16 % du linéaire total. Concernant le secteur de zone humide aval, il se caractérise par un faciès en "escaliers" ou "paliers", généré par la formation de nombreux seuils calcaires successifs, à l'origine d'un élargissement naturel conséquent du lit mineur, parfois jusqu'à 15 mètres de large.

*Zone humide aval, élargissement du lit engendré par les seuils calcaires.*

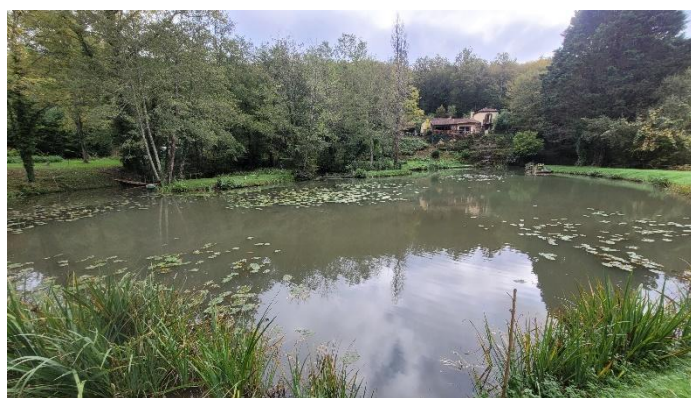
Trois étangs sont présents sur ou aux abords du Brudou : le premier se situe en secteur amont (en contrebas du lieu-dit "Combe Gorgue"), d'une surface d'environ 2 000 m<sup>2</sup>, il est alimenté au fil de l'eau. Puis, en partie médiane (face au lieu-dit "La Forêt d'Abrillac") et en dérivation rive gauche, un petit étang de 250 m<sup>2</sup> surplombe le ruisseau. Enfin, au niveau de "Garnazet", un étang en dérivation de taille également modeste (270 m<sup>2</sup>) est présent rive gauche du ruisseau.

*Etang amont, le plus grand des trois présents sur le Brudou*

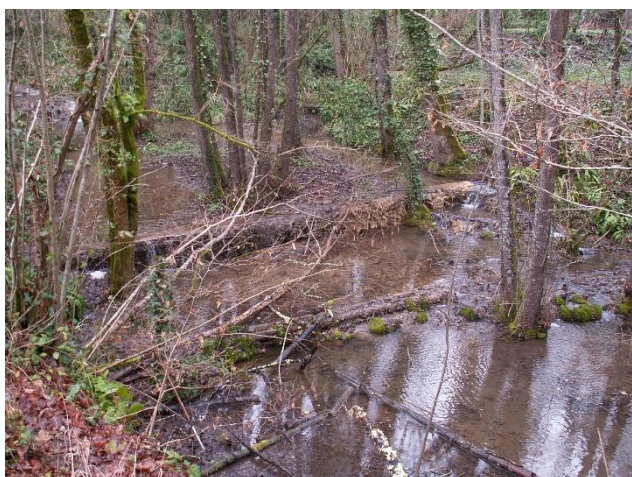
*Succession de seuils calcaires dans la zone humide aval*

En dehors des deux chutes d'eau occasionnées par l'étang amont, d'une hauteur de 3 mètres pour son alimentation et de 4 mètres à sa restitution, les autres seuils et chutes ne présentent pas d'enjeu particulier. Les seuils calcaires successifs situés en aval contribuent à la formation et la présence de zones humides par débordements et élargissement du lit mineur.

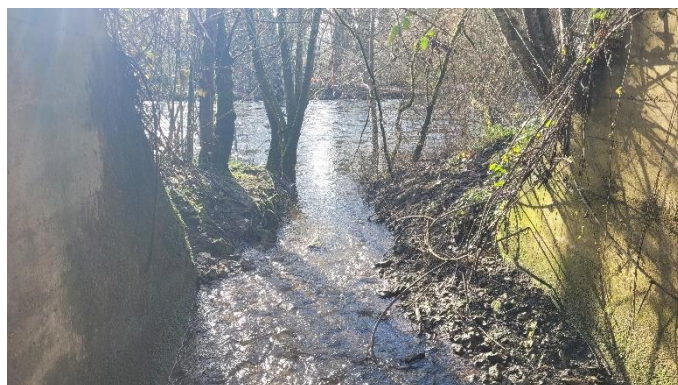
Par ailleurs, un bief de moulin au fil de l'eau occupe le lit mineur sur la partie aval, peu avant la confluence avec la Dordogne. Cette confluence n'offre une continuité que sur seulement 40 mètres puisqu'une chute de 1,90 mètres de hauteur est présente en amont de la confluence, entre l'ancien moulin et la route départementale 703. Il s'agit d'une chute artificielle liée à la présence du pont de l'ancien chemin de halage, avec présence de calcification au niveau de la chute.

*Confluence du Brudou dans un bras secondaire de la Dordogne*

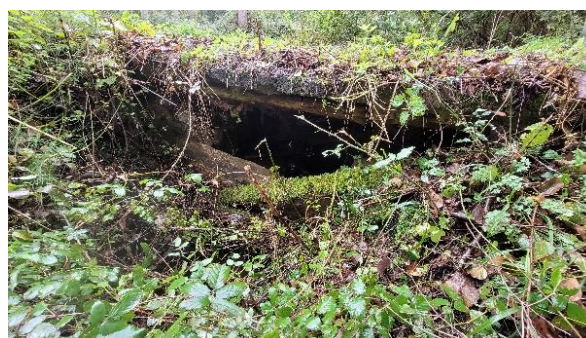
Parmi les 13 ouvrages présents sur le Brudou, 3 d'entre-eux sont dégradés et/ou abandonnés, il s'agit de deux passerelles assez proches l'une de l'autre sur le secteur amont, dont les matériaux, bois et béton, commencent à se désolidariser et tomber dans le ruisseau. Le troisième correspond à un lavoir au fil de l'eau, abandonné et colmaté, sans enjeu quant à l'écoulement du Brudou, qui le contourne.

*Passerelle dégradée*

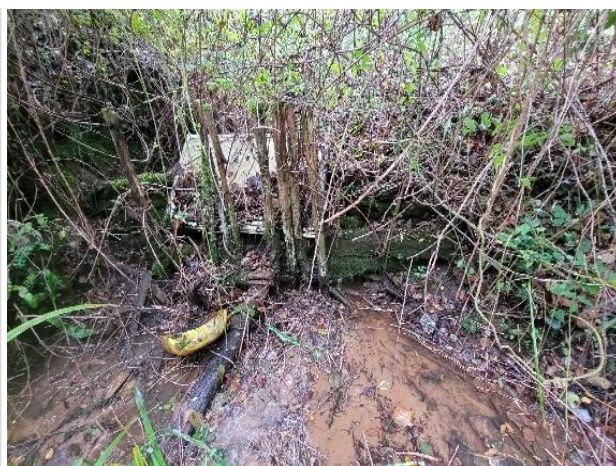
Le seul dysfonctionnement constaté se situe à une centaine de mètres en aval de la source captée où un embâcle avec troncs d'arbres, bois morts et déchets s'est formé en entrée d'ouvrage (buse), causant une obstruction partielle.

Un seul secteur est impacté par des déchets divers, dont un appareil électroménager de type réfrigérateur, sur la berge gauche et dans le lit du cours d'eau. Ces débris se sont accumulés au niveau de l'embâcle cité précédemment.

*Embâcles et débris divers*

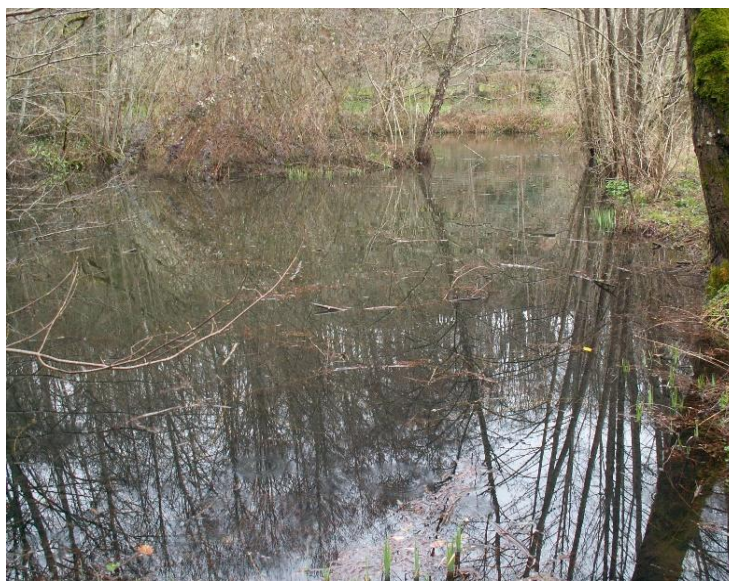
*Petit étang en aval de l'intersection ruisseau-route, milieu très favorable, entre autres, pour les batraciens.*
