# LE BERINGOT

| Date état des lieux | 08/08/2024 |

## 1. Situation générale

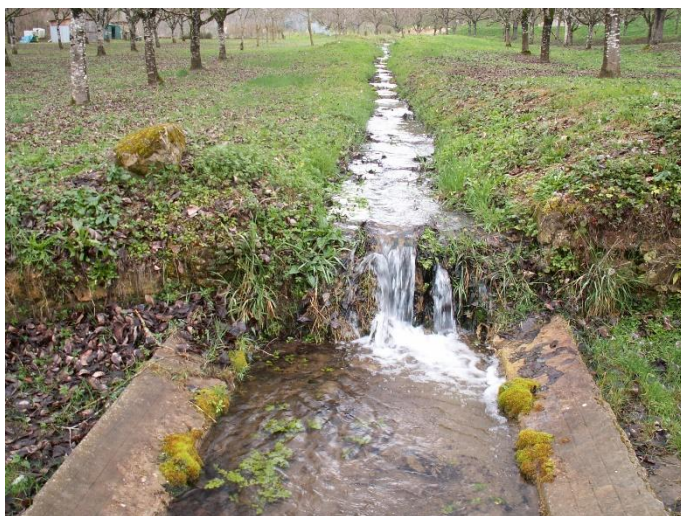
*Béringot médian, berge dépourvue de ripisylve en secteur de noyeraie et lavoir aval au fil de l'eau.*

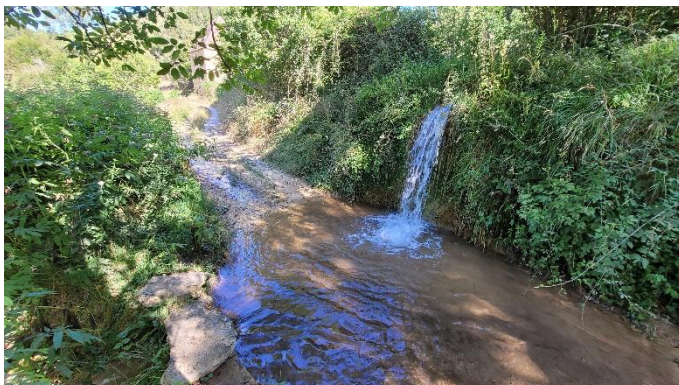
La carte des embâcles-seuils-chutes ne fait apparaître qu'un seul point, il s'agit d'une chute d'1,80 mètres de hauteur, située en amont direct du passage à gué. Sa présence est due à la création du chemin de terre, avec, pour principal impact une rupture de la continuité écologique du ruisseau.

*Chute d'eau et passage à gué sur chemin de terre*

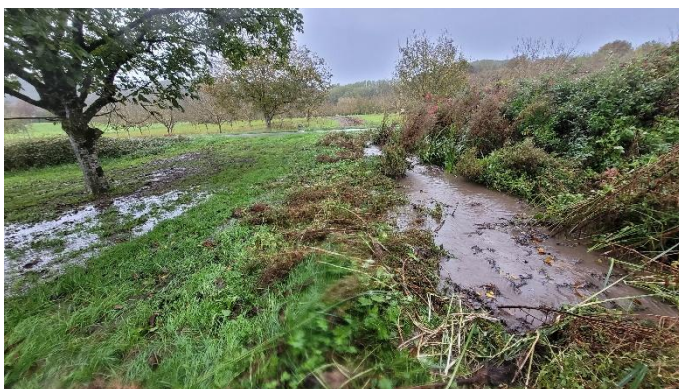
Près des  $\frac{3}{4}$  du linéaire (72 %) du lit du Béringot ne connaissent pas de colmatage conséquent. En secteur amont, d'occasionnels légers rehaussements du lit sont présents mais de façon positive puisque contribuant au caractère et au fonctionnement de la zone humide. Deux zones de colmatage important sont relevées : la première en amont, d'environ 300 mètres, correspond au secteur "perché" et hors talweg naturel, sous le bourg de Saint-Vincent de Cosse, accentuée par la formation de seuils calcaires ; la seconde correspond à l'extrémité aval du ruisseau, à partir de la route départementale 703 jusqu'à la confluence, soit 230 mètres, pour les mêmes raisons que celles évoquées ci-dessus à propos du substrat et des conséquences d'anciennes pratiques de gestion (recalibrage) ayant engendrées des surdimensionnements. Ce secteur fait l'objet de débordements récurrents dans la noyeraie attenante rive droite.

*Béringot aval : importante sédimentation et débordements récurrents dans la noyeraie.*

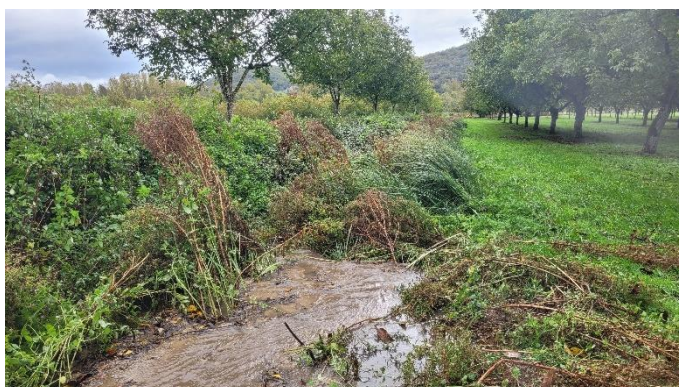
Le substrat du Béringot est essentiellement composé de sables sur les  $\frac{3}{4}$  amont de son linéaire. En aval du bourg, un secteur est occupé par une granulométrie plus grossière de type gravier, à la faveur d'une pente plus prononcée mais aussi de travaux de désencombrement du lit mineur de la végétation et des sédiments excédentaires, réalisés par le propriétaire riverain dans le cadre d'un dossier "Loi sur l'eau" 3.1.5.0. en 2024. La partie aval du Béringot, depuis la route départementale jusqu'à la confluence, est marquée par un substrat bien plus fin composé de vases, limons et sédiments fins, généré par la diminution de la pente et un ancien recalibrage ayant provoqué une surlargeur du lit mineur et à l'origine d'un ralentissement hydraulique, accentué par la présence d'une végétation aquatique assez dense dans le lit mineur du ruisseau.

*Végétation dense et colmatage dans le lit mineur – Béringot aval.*

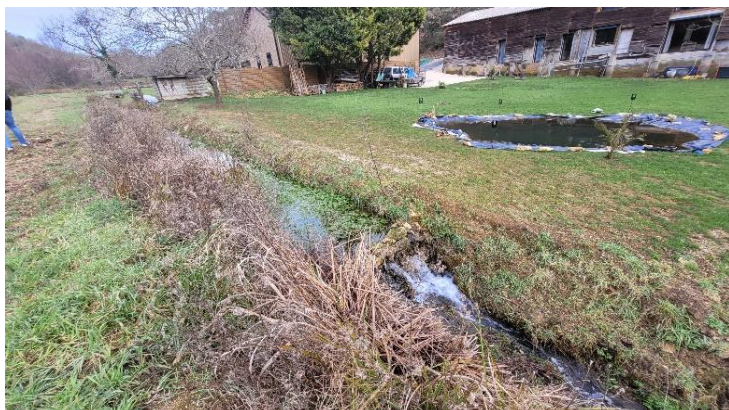
Un seul ouvrage est considéré bloquant pour la continuité sédimentaire, il s'agit d'un petit barrage de fortune en pierre permettant de relever la ligne d'eau pour favoriser l'alimentation du bassin évoqué ci-dessus, via le répartiteur-prise d'eau. Ces deux ouvrages ont été installés très récemment.

*Le petit bassin d'eau et le barrage de fortune en pierres, on aperçoit la prise d'eau en amont.*

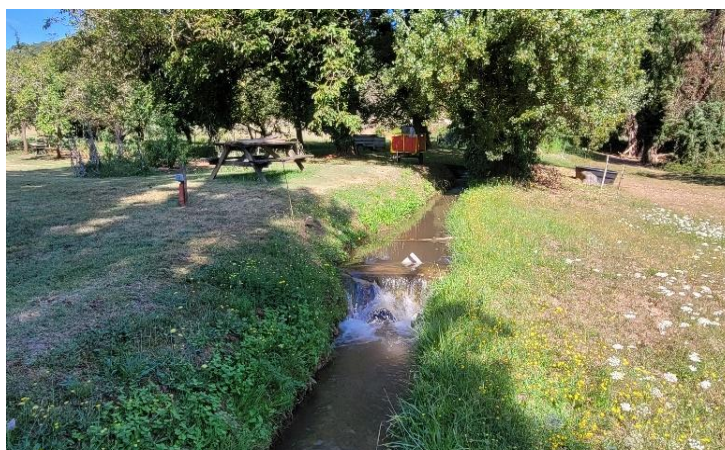
*Barrage de fortune pour irrigation d'un jardin.*

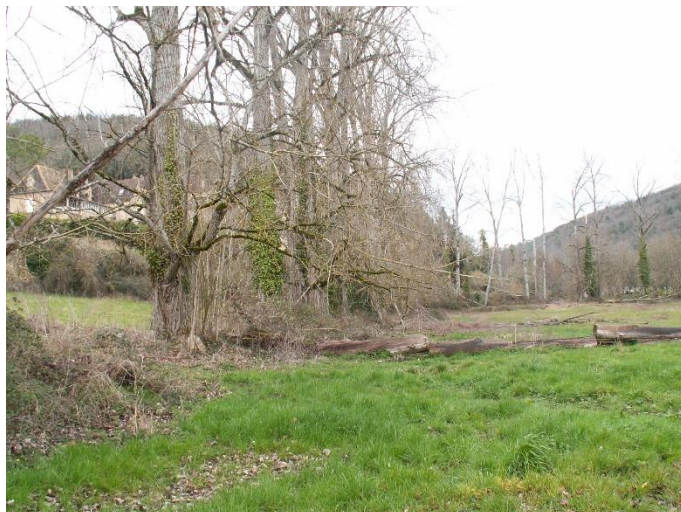
*Secteur hors talweg sous le bourg de Saint-Vincent de Cosse : présence de peupliers blancs dépérissants et/ou morts sur pied et générateurs d'embâcles.*

secteurs de prairies et de noyeraies, essentiellement en partie aval. Près de la moitié du linéaire total du Béringot (44 %) est dépourvue de ripisylve. A noter que le secteur hors talweg situé en contrebas du bourg de Saint-Vincent de Cosse est accompagné de quelques vieux peupliers blancs dépérissants et/ou morts sur pied et générateurs de nombreux bois morts venant régulièrement obstruer le lit du ruisseau. De même, quelques saules encombrant le lit et l'écoulement du Béringot en aval du bourg, juste avant la traversée de la route communale.

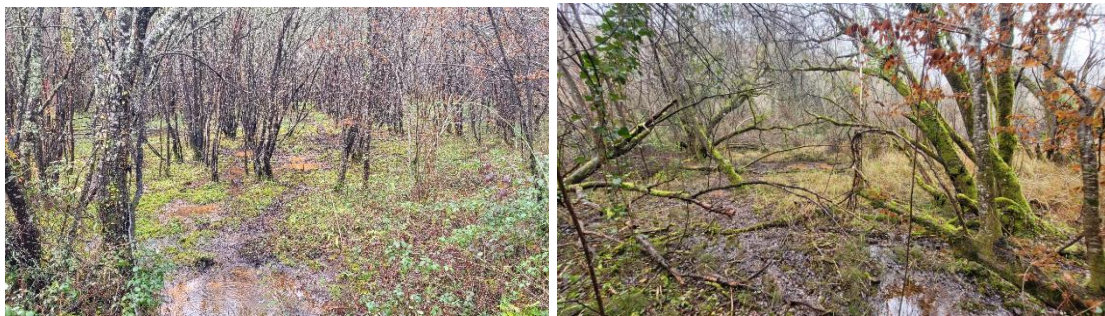
Comme évoqué précédemment, le secteur amont du Béringot accueille une vaste zone humide boisée de type aulnaie-saulaie marécageuse, très peu impactée par les activités humaines et donc ayant conservé une forte naturalité et une relative diversité : aulnes glutineux, saules cendrés, charmes, peupliers blancs et d'Italie, cornouillers sanguins, noisetiers communs et pruneliers.

*Aperçu de la zone-humide de type aulnaie-saulaie en amont du Béringot*

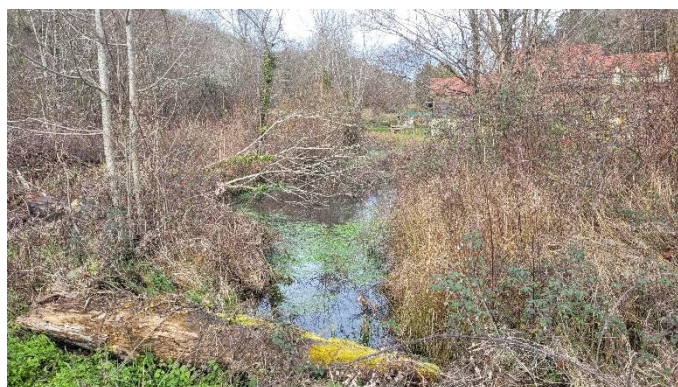
Une seconde zone humide de taille plus modeste, environ 3 300 m<sup>2</sup>, est présente en secteur médian, rive droite, au niveau du lavoir amont. Elle accueille une petite mare de 200 m<sup>2</sup> fréquentée par une population de grenouilles vertes. La végétation est plus clairsemée avec des saules cendrés, peupliers blancs, ainsi que quelques aulnes glutineux et frênes communs.

*Petite zone humide médiane et sa mare*
