# LE RUISSEAU DE BERBIGUIERES

| Date état des lieux | 15/10/2024 |

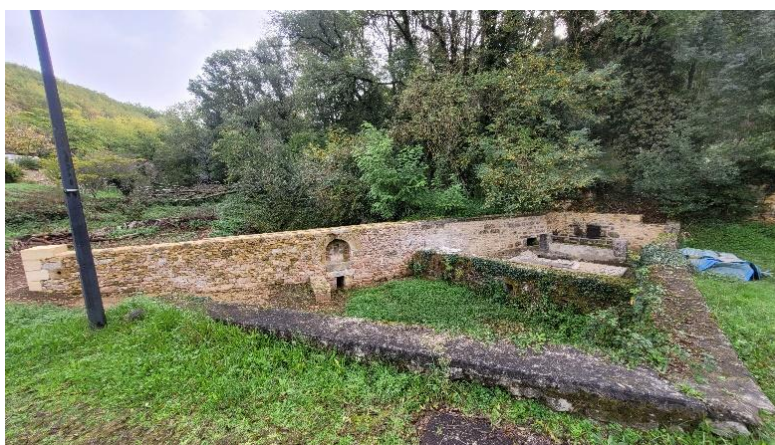
Le lavoir-abreuvoir de la Fontaine Saint-Denis, source du ruisseau.

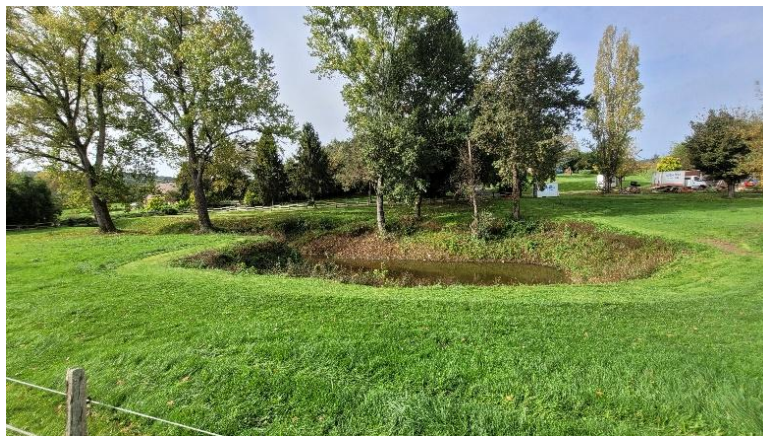
En aval du "Queyrel", un étang au fil de l'eau d'une surface de 165 m<sup>2</sup>, emprunte le lit mineur du ruisseau sur 50 mètres linéaires. Cet étang subi également des assecs estivaux.

*L'étang au fil de l'eau, entre "Le Queyrel" et "La Borie Haute"*

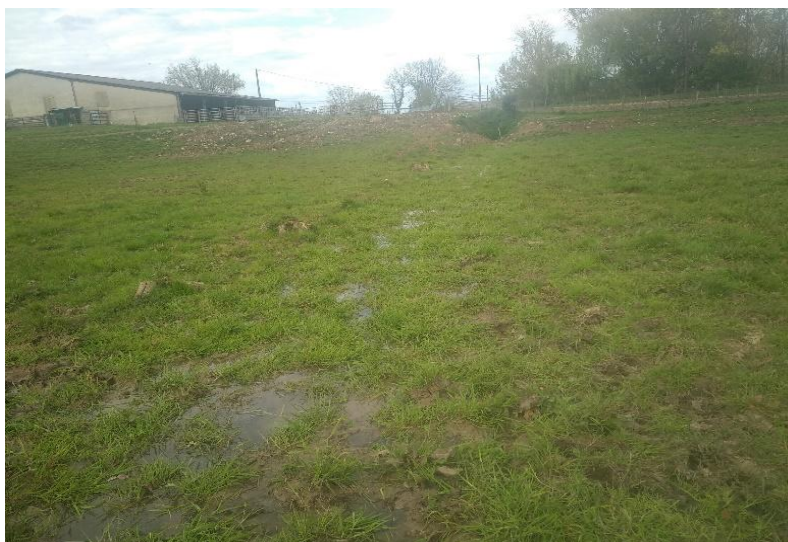
Un colmatage modéré affecte la moitié amont du ruisseau, la moitié aval n'étant que peu colmatée. Un secteur d'une centaine de mètres, en amont direct de "La Mothe", connaissait un important colmatage avec disparition du lit mineur, sous la pression du piétinement d'un troupeau de bovins et du fait d'un adoucissement de la pente favorisant la sédimentation ; celui-ci a fait l'objet en 2023 de travaux de restauration des écoulements par le propriétaire, dans le cadre d'un dossier Loi sur l'eau "3.1.5.0."

Secteur de prairie pâturée avec piétinements de bovins, amont de "La Mothe" (avant travaux).

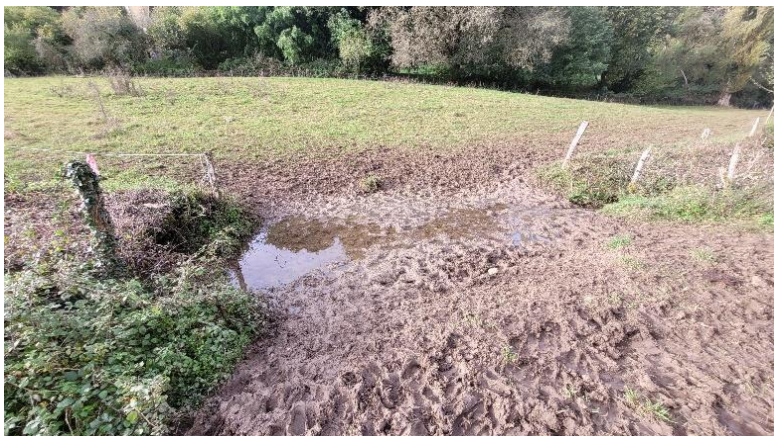
Trois ouvrages posent problème sur le secteur amont : face au hameau de "La Buscadière", une ancienne passerelle en bois abandonnée et dégradée commence à se désagréger et tomber dans le lit du ruisseau. Juste en aval direct et jouxtant cette passerelle, un passage à gué pour les bovins non aménagé, provoque un important piétinement générant une dégradation des berges et du lit du cours d'eau, ainsi qu'un apport indésirable de matières en suspension (fines) et autres matières fécales bovines. Enfin, en amont de "Laligne", le ruisseau entre dans une noyeraie dont la partie amont est équipée d'un ouvrage de franchissement d'un chemin de terre avec une buse en plastique ou PVC sédimentée et en partie écrasée, pouvant causer des dysfonctionnements du libre écoulement du ruisseau lors d'épisodes pluvieux intenses.

*Passage à gué pour bovins, non aménagé*

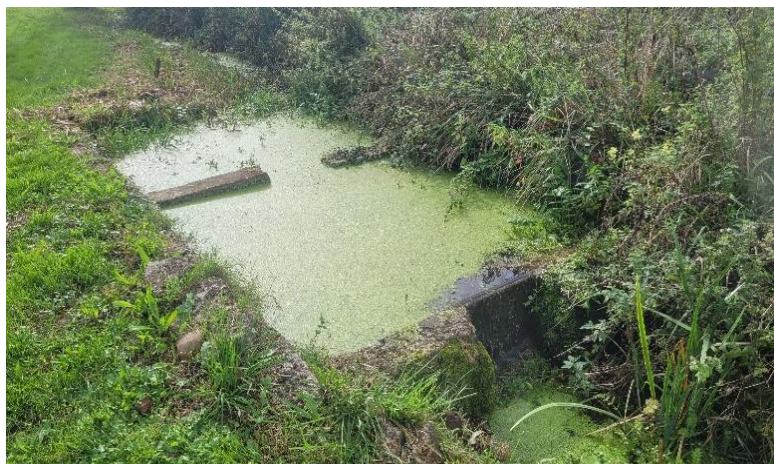
21 ouvrages ont été recensés sur le ruisseau de Berbiguières, dont 18 s'avèrent fonctionnels. En dehors des classiques buses et dalots de franchissements de voiries, se trouvent deux lavoirs : celui de la source et un autre de taille plus modeste au fil de l'eau, face au hameau de "La Borie Haute".

*Lavoir bâti dans le lit du ruisseau*

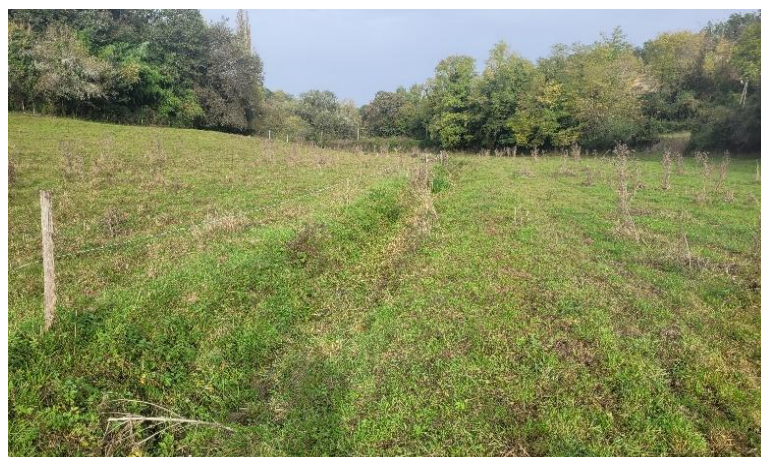
La ripisylve de ce ruisseau n'est présente que sur 9 % du linéaire (6 % de ripisylve supérieure à 40 mètres de large et 3 % d'une largeur comprise entre 10 et 40 mètres). Cette carence est à corréler avec la présence de longs linéaires de prairies, parcs et jardins puis noyeraies. De fait, la strate dominante est herbacée (91 % du linéaire). Les quelques espèces représentantes de la ripisylve lorsqu'elle existe sont majoritairement des chênes pédonculés, quelques frênes et des peupliers blancs.

Aperçu du ruisseau en aval du bourg : contexte agricole et absence de ripisylve
