# LE CONTY

| Date état des lieux | 31/01/2025 |

## 1. Situation générale

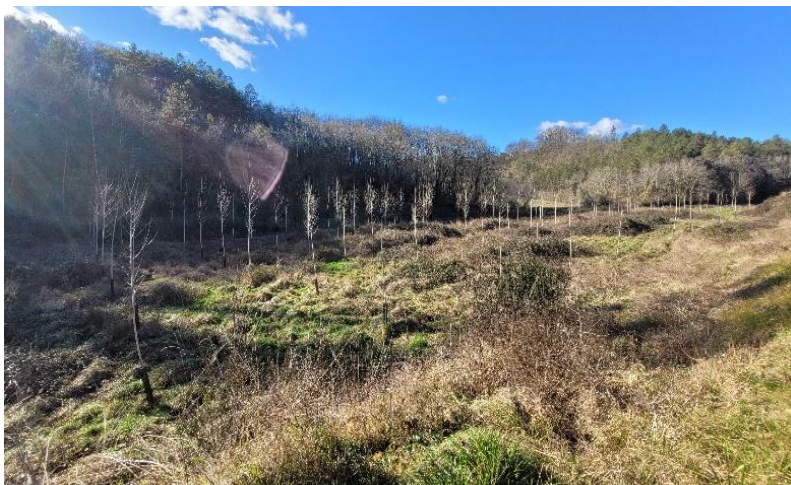
*Zone humide de la source du Conty, plantée en peupliers blancs*

La seule et unique zone humide (environ 5 000 m<sup>2</sup>) alimentant le Conty ne suffit pas à lui permettre un écoulement pérenne, son occupation par une jeune plantation de peupliers de culture est susceptible d'accentuer de façon croissante (avec le développement des arbres) la fragilité de cette ressource. Ses assecs sont réguliers en deçà et au-delà de la période estivale. L'hydrologie du Conty peut être influencée par les remontées de la nappe alluviale ou directement par les hautes eaux de la Dordogne dans sa partie aval.

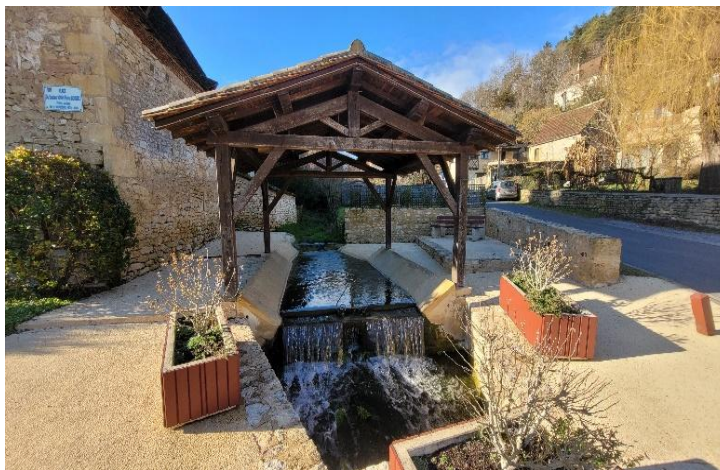
*Lavoir couvert du bourg de Mouzens, au fil de l'eau*

Les deux seuils artificiels mentionnés correspondent à deux lavoirs au fil de l'eau, avec une petite chute de 0,50 mètres en sortie du lavoir aval, en bordure de la RD 703E1.

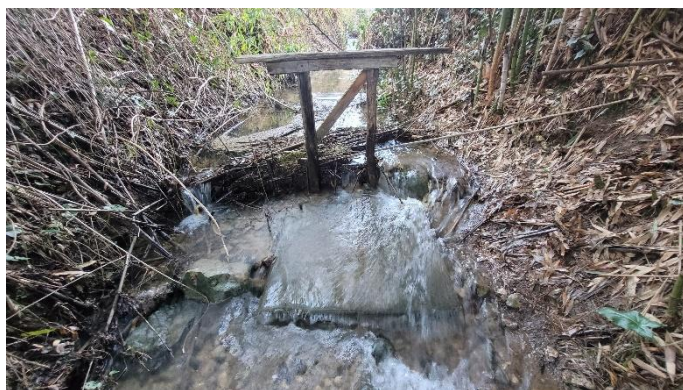
Un seul embâcle est présent sur le Conty, il s'agit davantage d'un encombrement induit par la présence de deux piquets et une planche en bois, dont nous n'avons pas su identifier l'usage, toujours est-il que cet aménagement n'a rien à faire dans le lit mineur du ruisseau.

*Ouvrage indéterminé dans le lit mineur du Conty*

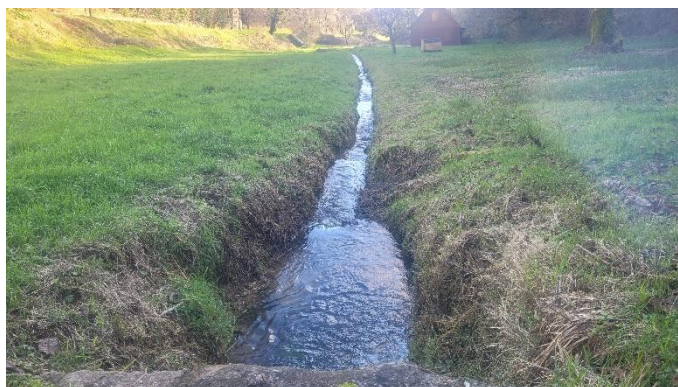
*Le Conty médian, rectiligne et dépourvu de ripisylve*

La ripisylve du Conty est caractérisée par son absence sur plus de 80 % du linéaire, les quelques secteurs qui en sont pourvus (19 % du linéaire) ne dépassent pas les 10 mètres de large. Cette carence peut s'expliquer par la forte présence de prairies de fauche, de parcs et jardins et de linéaires péri-urbains, laissant place dominante à la strate herbacée.

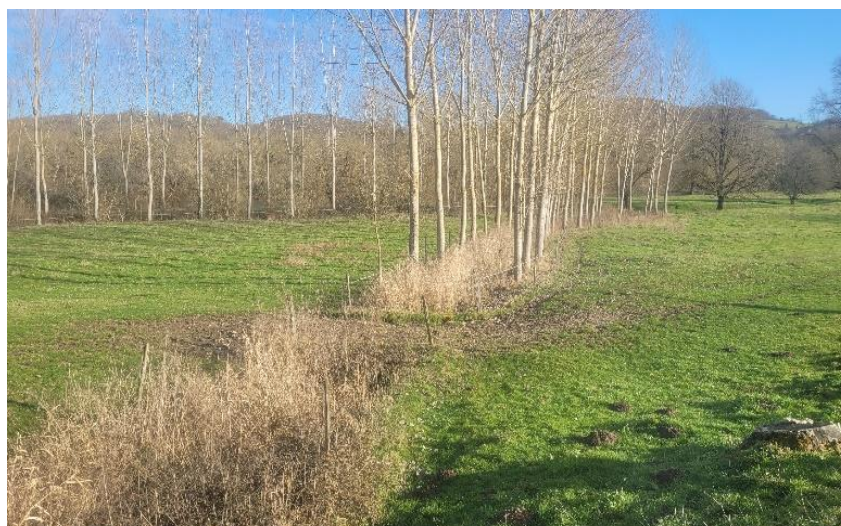
Secteur aval du Conty, avant sa confluence avec la Dordogne.
