# LE RUISSEAU DU COUX

| Date état des lieux | 01/08/2024 |

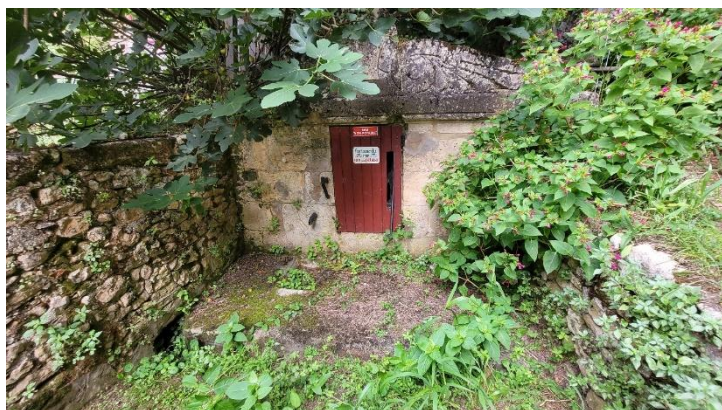
*La Fontaine du Roc, source captée bâtie du ruisseau du Coux*

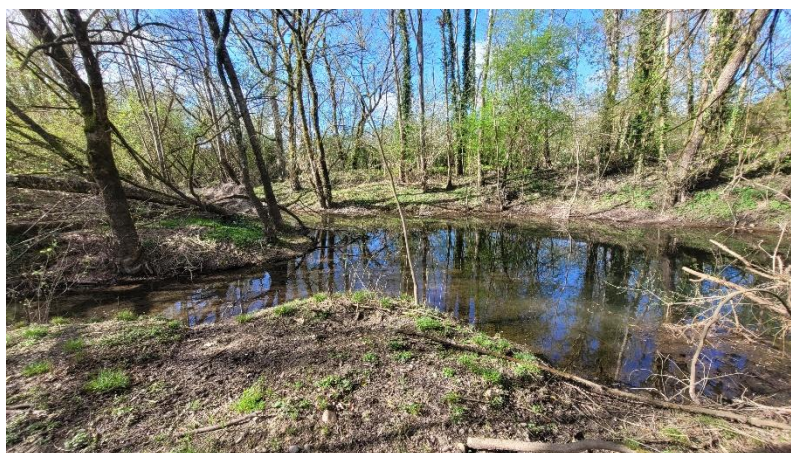
*La confluence du ruisseau du Coux dans le bras de rivière, ici effective à la côte 1,20 m à l'échelle de Cénac*

| Confluence avec Dordogne : - continuité ou non<br>- altitude | Intermittente (chute de 0,5 m en étiage de la Dordogne) dans bras mort<br>51 mètres |

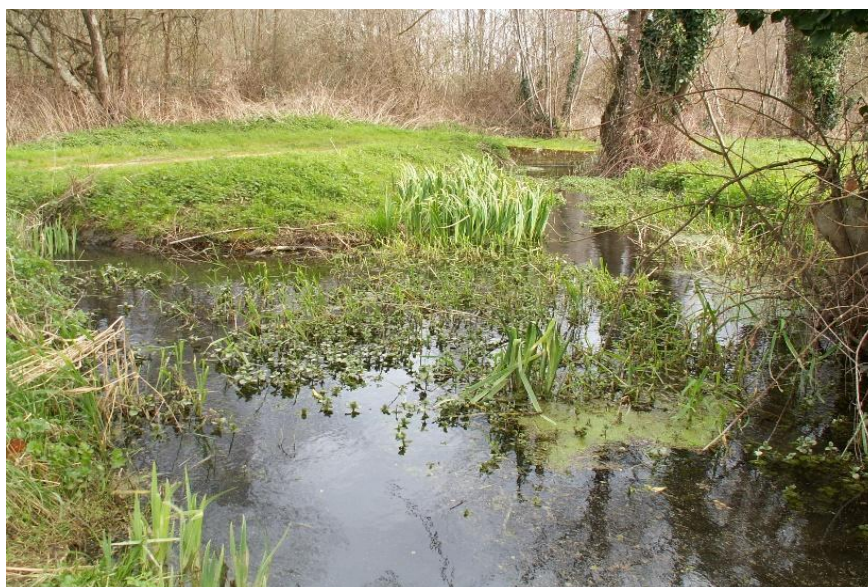
*Aperçu de la partie aval de la zone humide*

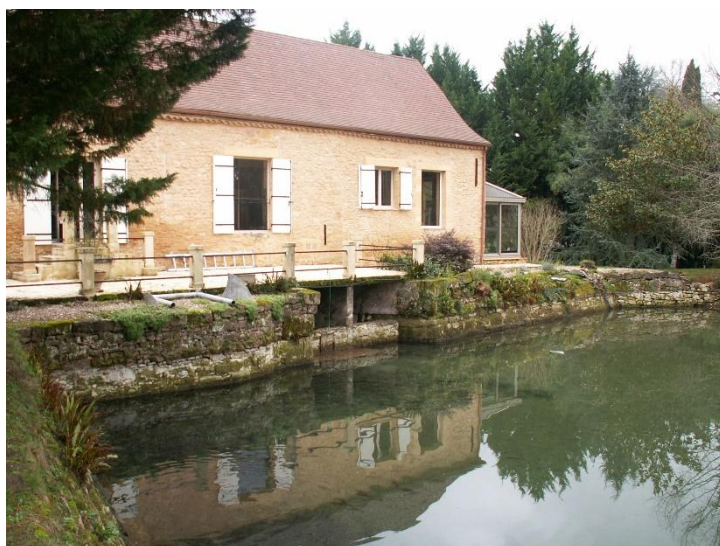
*Le moulin Vieux du Coux et son bief-étang, secteur amont*

Aucun embâcle n'a été relevé. Un seuil est formé en amont par l'étang du moulin Vieux, qui occasionne également une chute d'1 mètre de hauteur. Une dernière chute est présente à la confluence du ruisseau avec le bras de rivière, où elle se trouve "perchée" à environ 0,5 m en contexte d'étiage de la Dordogne.

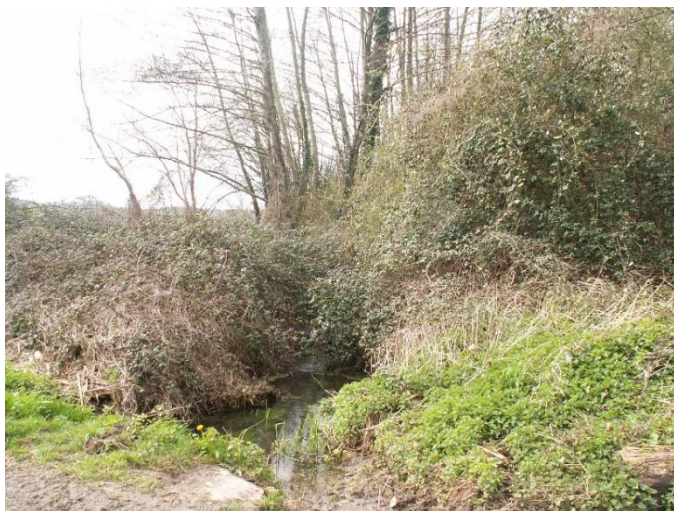
Ralentissement des écoulements par un roncier dense en sortie de buse

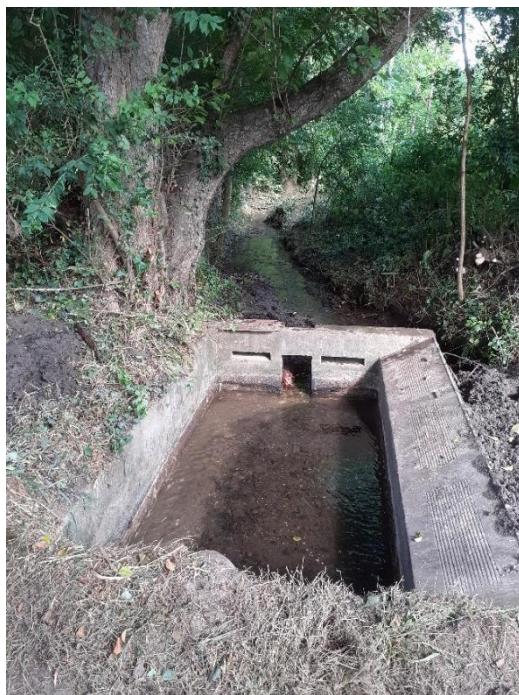
Le lavoir aval au fil de l'eau, en sortie de buse

Sur la partie aval, un dalot connaît quelques encombrements par colmatage et présence de racines d'aulnes glutineux, sans défaut de continuité cependant. Le ruisseau passe ensuite dans un lavoir bâti au fil de l'eau en amont direct de la confluence.
