# LE BOULE

| Date état des lieux | 09/04/2025 |

## Localisation - Boule

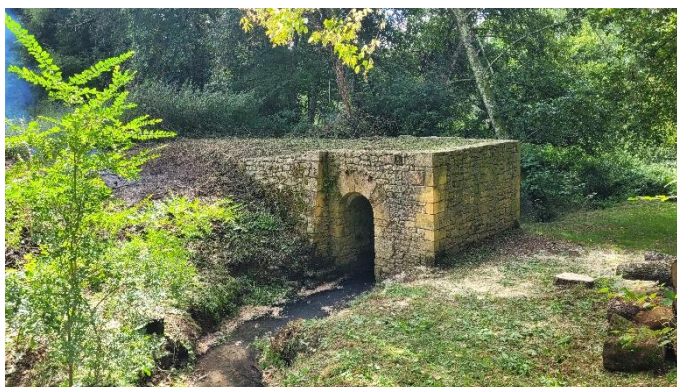
*La pêcherie de Bigaroque (12<sup>ème</sup> siècle), à la confluence Boule-bras mort de Bigaroque*

La confluence du Boule s'effectue dans le chenal aval du bras mort de Bigaroque pour ensuite rejoindre ce bras-mort, les faibles niveaux d'eau estivaux de la Dordogne dans ce bras ne permettent pas de continuité permanente. Seuls quelques cyprinidés profitent des montées d'eau de la rivière pour fréquenter épisodiquement le ruisseau. Cette confluence s'effectue par le passage du Boule sous un petit pont de l'ancien chemin de halage, équipé d'une pêcherie bâtie à haute valeur patrimoniale datant du 12<sup>ème</sup> siècle (ruine restaurée par le SMETAP en 2001).

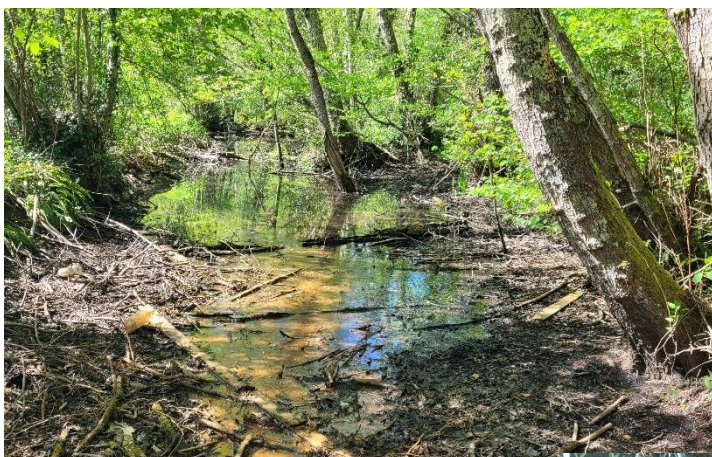
*Aperçu de l'étang aval, encombré de nombreux bois morts et déchets divers*

Enfin, au niveau du dernier étang aval (avant la confluence avec l'affluent des Clottes), des déchets divers ont été relevés sur les berges et dans l'étang.

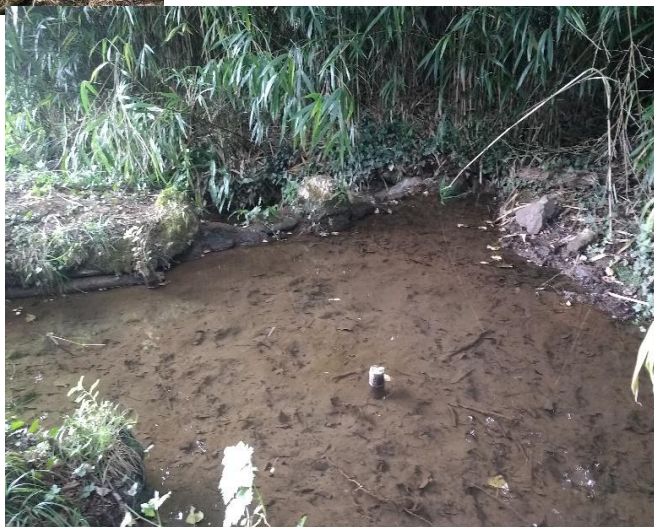
*Petit seuil artificiel pour alimentation de l'étang en aval des Valades*

En aval de l'étang des Valades, un embâcle s'est formé dans le lit du Boule et encombre l'écoulement du ruisseau. D'autres encombres et embâcles sont présents en amont du Garrissal, ils sont situés en secteur de zone humide et ne comportent donc pas d'enjeu spécifique, seuls deux d'entre-eux sont situés en entrée d'ouvrage et peuvent poser des problèmes de libre écoulement (voir chapitre "ouvrages"). Par ailleurs, en aval de l'étang du camping des Valades, un petit seuil artificiel a été créé dans le lit mineur, il sert à faire monter le niveau de l'eau pour alimenter le petit étang en aval des Valades.

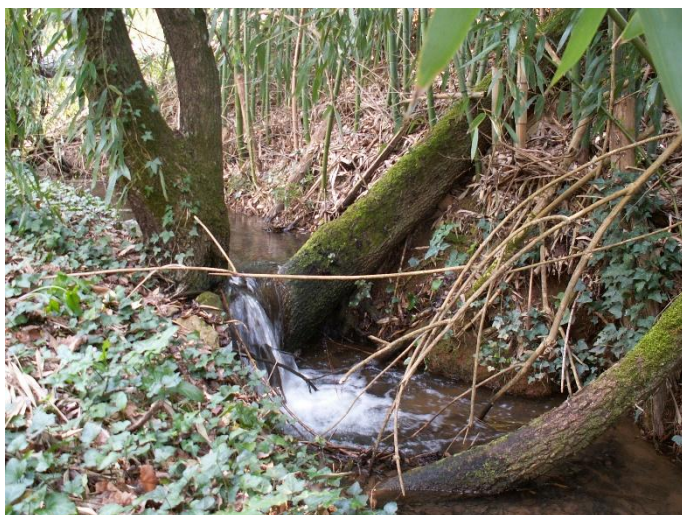
Arbres-embâcles dans le lit du Boule, sous l'étang des Valades.

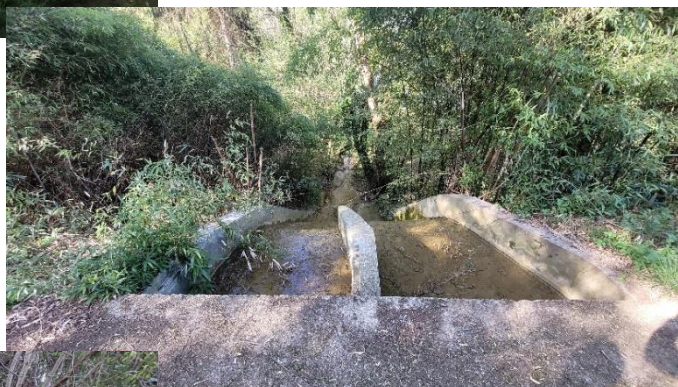
*Rampe inclinée bétonnée en sortie de l'étang aval du Bos*

Quatre seuils d'importance sont présents sur la partie amont du Boule, ils correspondent aux étangs au fil de l'eau, les deux étangs du Bos et celui des Valades sont également équipés de rampes bétonnées inclinées faisant office de chute. Les principaux enjeux qui en découlent sont le réchauffement de l'eau et son évaporation favorisée, par ailleurs, les rampes inclinées constituent un obstacle à la continuité écologique du ruisseau.

24 ouvrages ont été recensés sur le Boule, la majorité correspond à des buses et dalots de traversées de voiries ou d'accès aux parcelles, en état fonctionnel pour la plupart. Deux de ces ouvrages sont des lavoirs au fil de l'eau. Quatre ouvrages s'avèrent bloquants, il s'agit des trois rampes inclinées bétonnées de restitution des deux étangs du Bos et de celui du camping des

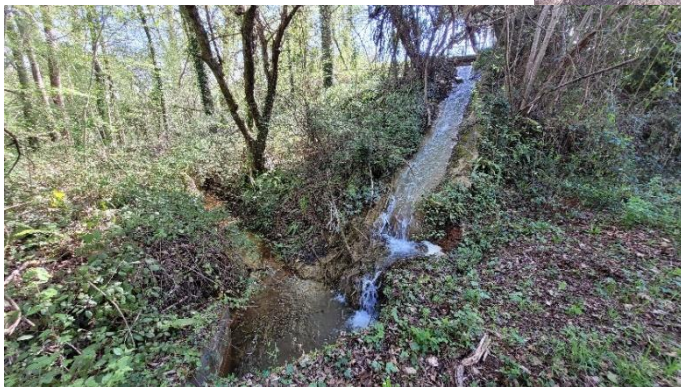
*Exutoire bétonné de l'étang du camping des Valades*

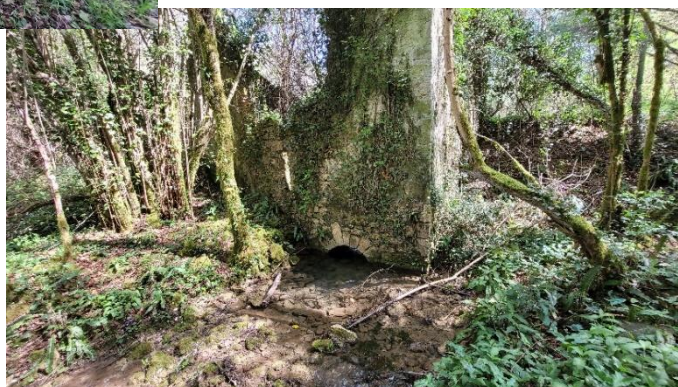
*Ruine de l'ancien moulin du Garrissal*

4 anciens moulins utilisaient autrefois la force motrice du Boule, aucun n'est en activité à ce jour, d'amont en aval : le moulin de Ladière (en dérivation), le moulin du Roc (aujourd'hui disparu et transparent par rapport au ruisseau), le moulin du Garrissal - ou petit moulin - (en ruine) et le moulin de Bigaroque (au fil de l'eau).

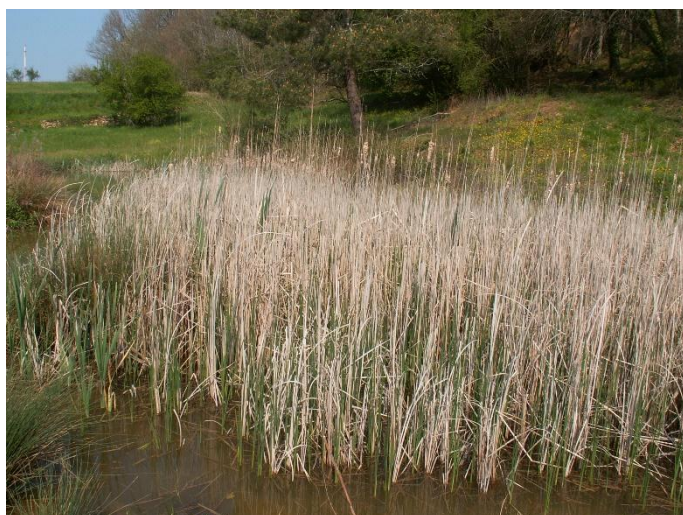
*Colonie de massettes dans la mare-source du Boule, aux "Brouillatoux"*

Si la strate herbacée est légèrement dominante (53 % du fait d'importants linéaires de prairies), la strate arborée représente toutefois 47 % de la couverture végétale du linéaire. Les principales espèces rencontrées sont : l'aulne glutineux, le frêne commun, le noisetier, le sureau noir et le charme commun en périphéries, elles sont accompagnées de façon plus clairsemée, de peupliers blancs, chênes pédonculés, ormes champêtres et quelques cornouillers sanguins et fragon petit-houx. La sous-strate est fortement représentée par l'iris faux-acore, l'ache faux-cresson, la menthe aquatique, la fougère scolopendre, la barbarée commune et l'arum d'Italie. Les pourtours d'étangs sont généralement occupés par des saules pleureurs, des peupliers blancs et/ou peupliers noirs d'Italie, ainsi que par des foyers de bambous. A noter également la présence d'une colonie de massettes dans la mare de la source du Boule, aux "Brouillatoux".

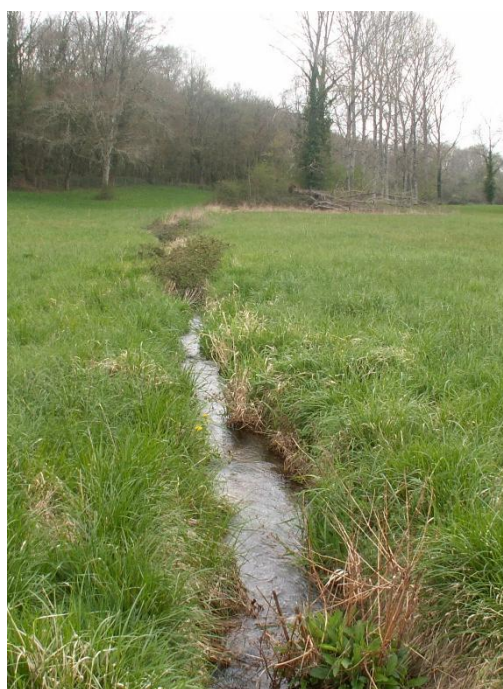
*Le Boule traversant une prairie, sans aucune ripisylve*

La ripisylve est présente de façon assez irrégulière et discontinue tout le long du ruisseau, alternant les secteurs qui en sont dépourvus (54 %, principalement au niveau des prairies), et ceux sur lesquels elle est présente en largeur supérieure à 40 mètres (12 %, essentiellement au droit des zones humides boisées), de largeur entre 10 et 40 mètres (26 %) ou inférieure à 10 mètres (8 %).
