# LE BUT

| Date état des lieux | 13/06 et 25/07/2025 |

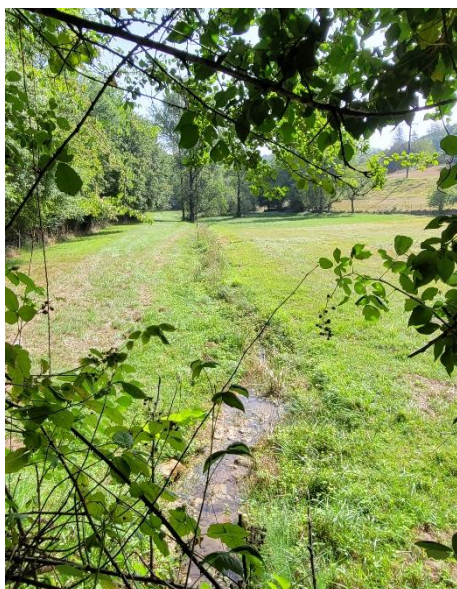
*Contexte général du But : rectiligne, en secteur de prairies et dépourvu de ripisylve*

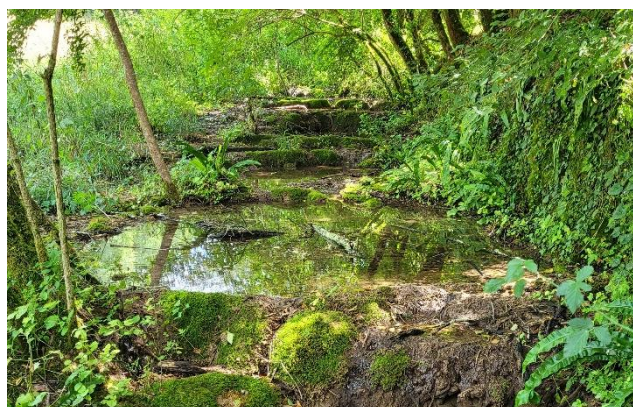
*L'affluent rive droite "Le Parisot" et ses seuils calcaires successifs*

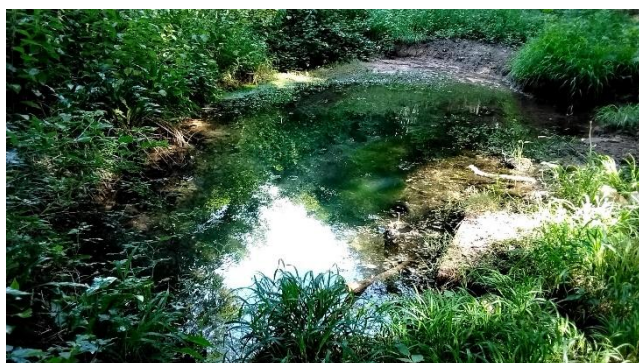
*L'une des deux mares de la source de Brunet*

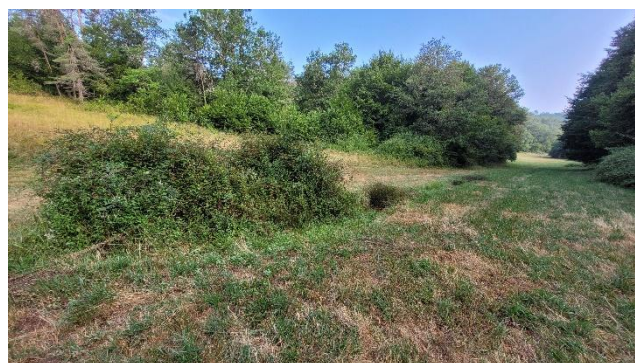
*La source principale du But, émergeant dans une prairie de fauche, en contrebas de la route de Cadouin*

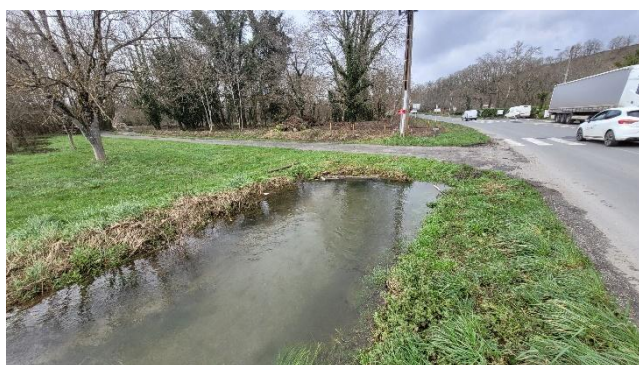
Le secteur aval du ruisseau est parfois impacté par les remontées de nappe alluviale de la Dordogne ou directement en période de crue, et ce jusqu'à la route départementale 29.

*Le But aval, impacté par les montées d'eau de la Dordogne à Vic*

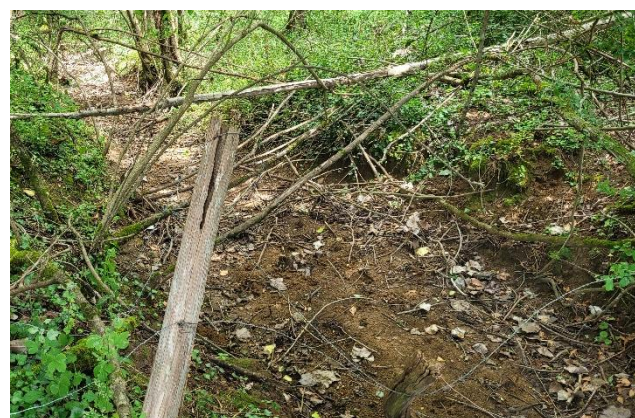
L'hydrologie générale du But est précaire, avec une alternance de secteurs d'écoulement et d'autres de pertes par infiltration, la moitié de son linéaire connaît des assecs estivaux et 30 % des assecs fréquents. Seul le secteur médian, sur un peu plus d'un km, arrive, selon les années, à conserver un écoulement.

*Le But en assec, amont du bourg du Buisson*

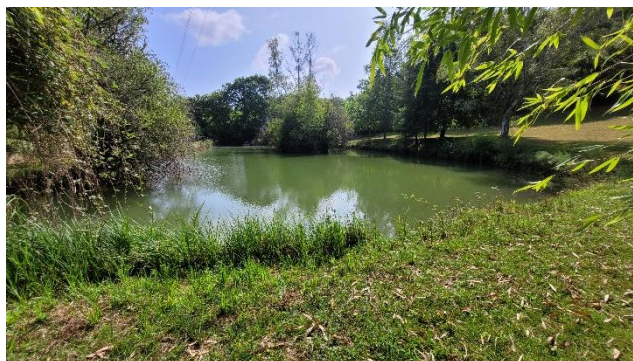
Trois seuils artificiels sont présents sur le cours du But, ils correspondent aux deux étangs au fil de l'eau (amont "La Valadézie" et "La Vignasse"), ainsi qu'au bief de l'ancien moulin de Cugnac. Ce même étang de "La Vignasse" est également à l'origine d'une chute artificielle en sa restitution aval.

*Etang au fil de l'eau, amont de la confluence avec le Parisot*

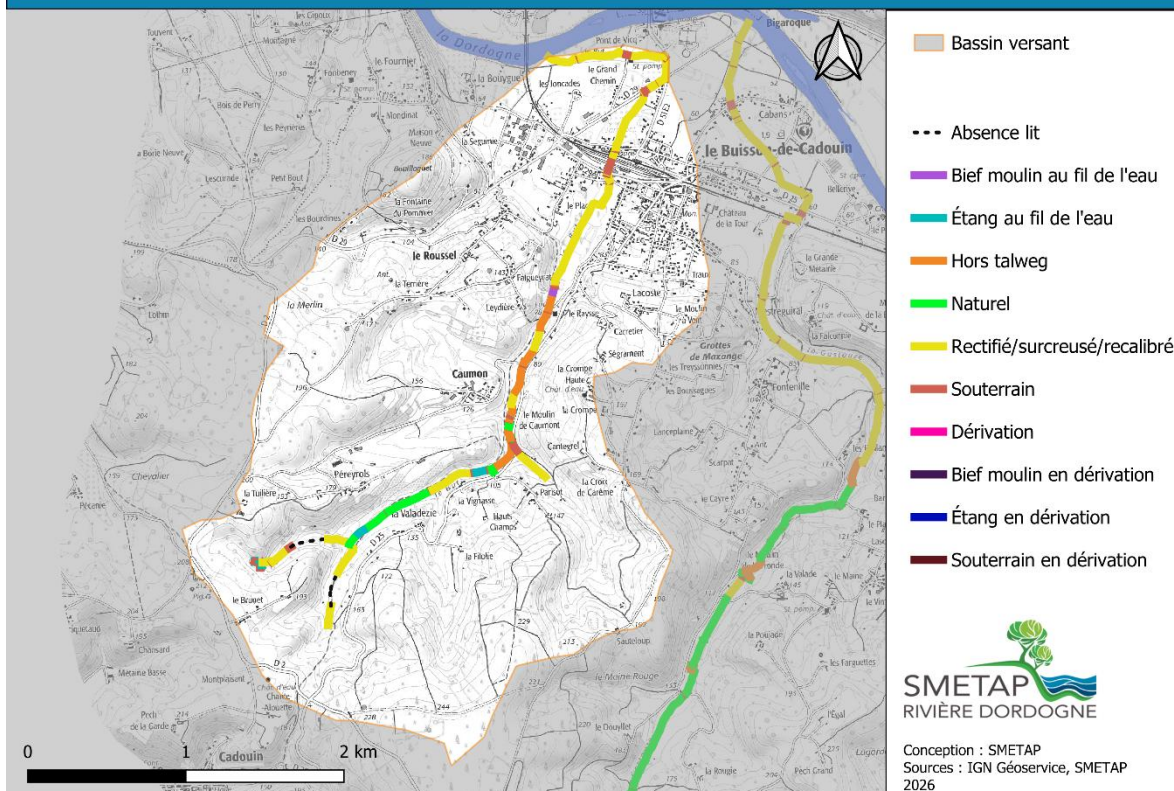
## Hydromorphologie - But

Comme indiqué précédemment, le But connaît une hydromorphologie très perturbée avec seulement 10 % de son linéaire ayant conservé une physionomie naturelle. Plus de la moitié du linéaire du But (57 %) a connu des rectifications, avec recalibrages importants sur la partie aval. 15 % du linéaire, soit près d'un km en secteur médian, se retrouve en dehors de son talweg naturel. La traversée du bourg du Buisson engendre une circulation souterraine artificielle du ruisseau sur plus de 500 mètres (8 % du linéaire). Sur les secteurs amont, en aval direct de la source principale et de celle de Brunet, un linéaire cumulé de 464 mètres est dépourvu de lit mineur. Les ouvrages "au fil de l'eau" concernent 3 étangs pour un linéaire cumulé de 150 mètres (2 %) et le bief de moulin de Cugnac sur une cinquantaine de mètres (soit 1 % du linéaire).

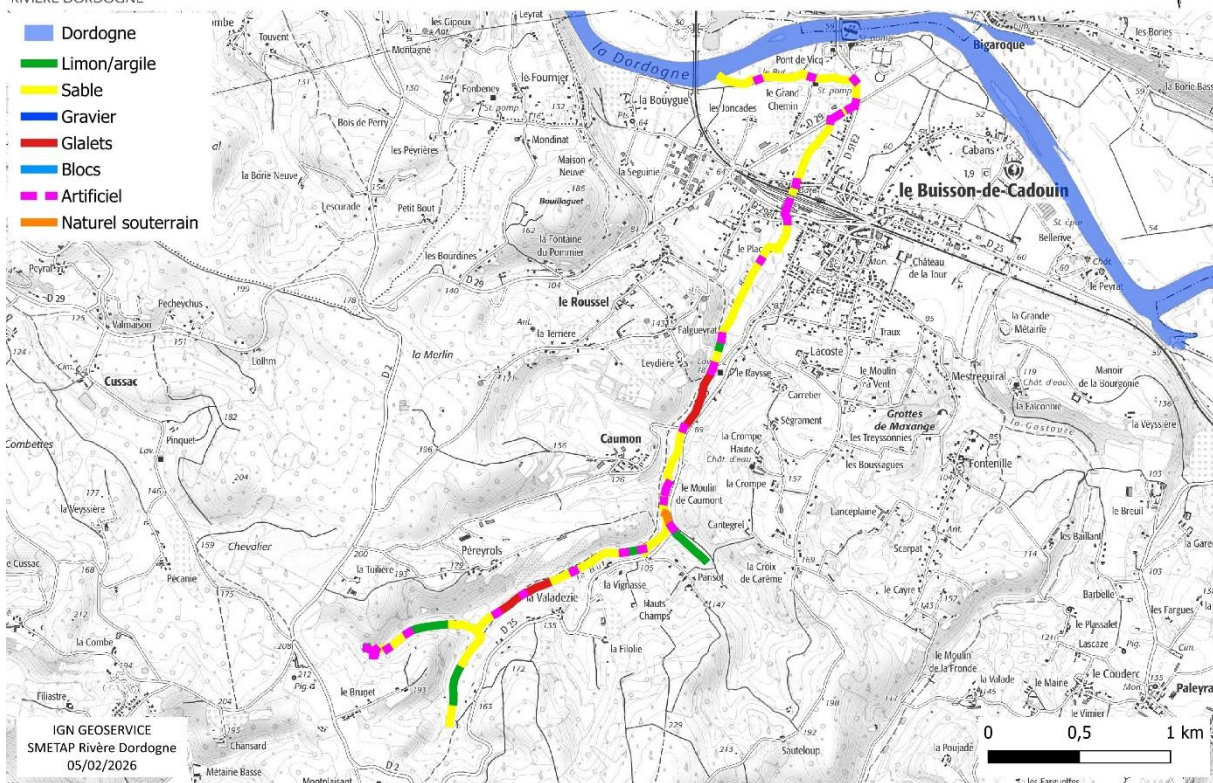
### Substrat du But

Le substrat du But est largement dominé par une granulométrie sableuse (67 % du linéaire) que l'on retrouve de l'amont à l'aval, viennent ensuite des substrats limoneux (14 %) localisés surtout en têtes de bassin, puis deux transects occupés par des galets en secteurs amont et médian (10 % du linéaire), au bénéfice d'une pente plus prononcée. Enfin, la partie aval, avec le passage dans le bourg du Buisson puis le long de différentes voiries, représente 8 % de linéaires artificialisés. Ce substrat est régulièrement impacté par la présence de formations calcaires.

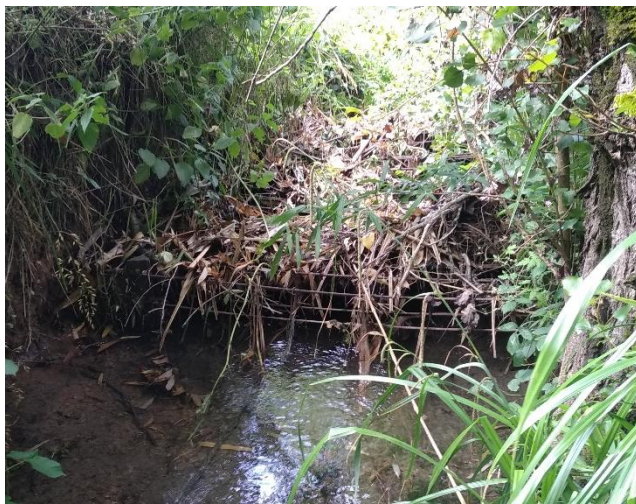
Trois embâcles ont été relevés sur le But, les deux situés le plus en amont sont de tailles modestes mais mal placés car situés en entrée de buses, avec une forte obstruction provoquant une gêne à l'écoulement, le plus en aval correspond à un grillage installé dans le lit mineur (par les propriétaires du jardin de bambous, afin d'empêcher les grands mammifères d'entrer dans la propriété), il fait obstacle à l'écoulement en retenant de nombreux rémanents et a été à l'origine d'un débordement du But sur la route départementale 29 lors de l'épisode de pluviométrie intense de la tempête Nils. Pour information, ce grillage a fait l'objet d'un signalement par un administré auprès des services de l'Etat. Une visite de constatation sur site DDT 24/OFB/SMETAP a eu lieu le 21/06/2024, avec demande de retrait de cet encombrant ; une seconde visite a permis de constater que le ruisseau en avait été libéré, puis, lors de l'état des lieux du SMETAP, le 13/06/2025, nous avons pu voir que ce grillage était à nouveau présent dans le lit du But. Profitant d'une visite d'expertise terrain pour catégorisation de cours d'eau à proximité, nous y sommes repassé avec la DDT 24 et l'OFB afin de constater la réinstallation de cet obstacle à l'écoulement.

*Grillage de protection contre la faune sauvage, formant obstacle à l'écoulement en lit mineur, jardin de bambous de Planbuisson*

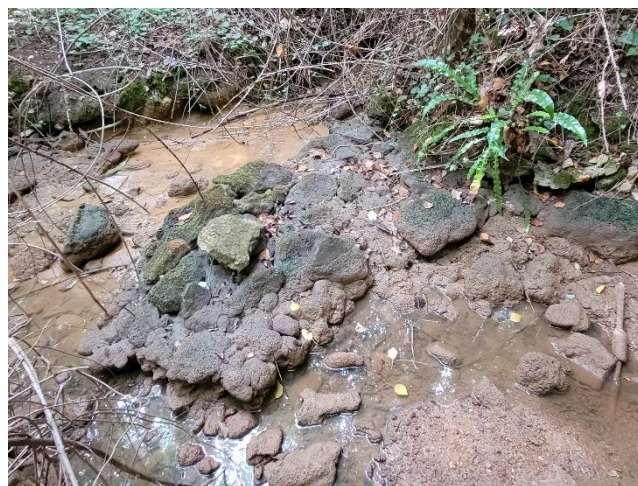
*Illustration de la calcification sur le ruisseau du But*

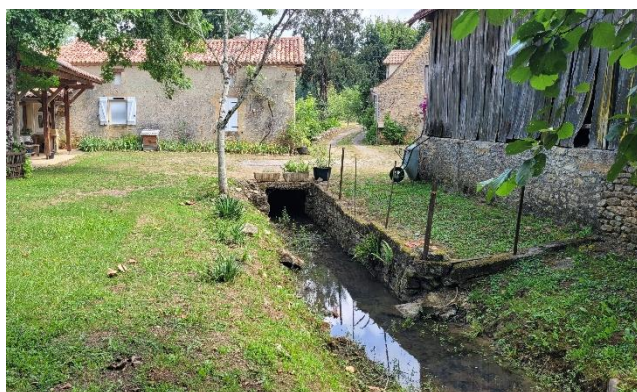
*Le But arrivant à l'ancien moulin de Caumon*

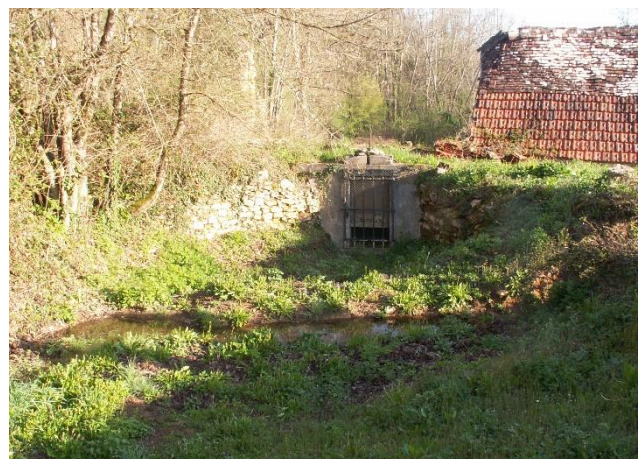
Deux anciens moulins sont présents sur le But : le moulin de Caumon, dont la dérivation n'est plus alimentée, puis le moulin de Cugnac, situé entre les hameaux de "Falgueyrat" et du "Raysse", où l'intégralité de l'écoulement emprunte la dérivation et le bief (le lit mineur n'existant plus en contrebas). Ce dernier moulin s'avère bloquant, avec obstruction à l'écoulement et débordements récurrents lors d'épisodes pluvieux intenses. Les propriétaires, déjà rencontrés à plusieurs reprises pour ces dysfonctionnements, sont prêts à court-circuiter l'alimentation du bief et du moulin, à ce jour abandonnés, et disposés à envisager une remise en talweg du ruisseau sur leurs parcelles concernées. Différentes réunions sur site avec le Conseil Départemental 24, la DDT 24, l'OFB et la municipalité du Buisson de Cadouin ont conduit au même constat : une remise en talweg s'impose.

*Le bief de l'ancien moulin de Cugnac, monopolisant l'intégralité du débit du But et source de dysfonctionnements*

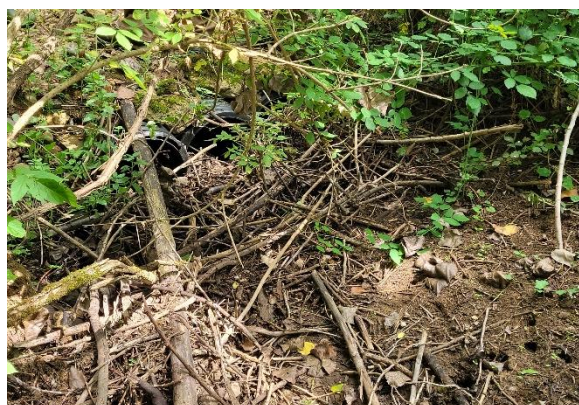
*Ouvrage colmaté par un embâcle, amont du bourg du Buisson*

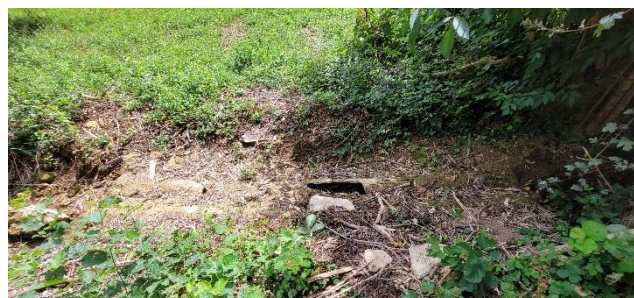
Sur les 40 ouvrages qui ont été recensés sur le But, essentiellement des buses et dalots de traversées de voiries, seuls 5 d'entre-eux font apparaître un état dégradé et/ou encombré. L'un de ces ouvrages est bloquant : l'ancien moulin de Cugnac.

*Exemple d'ouvrage (buse) défectueux dans le lit mineur en assec, amont du Raysse*

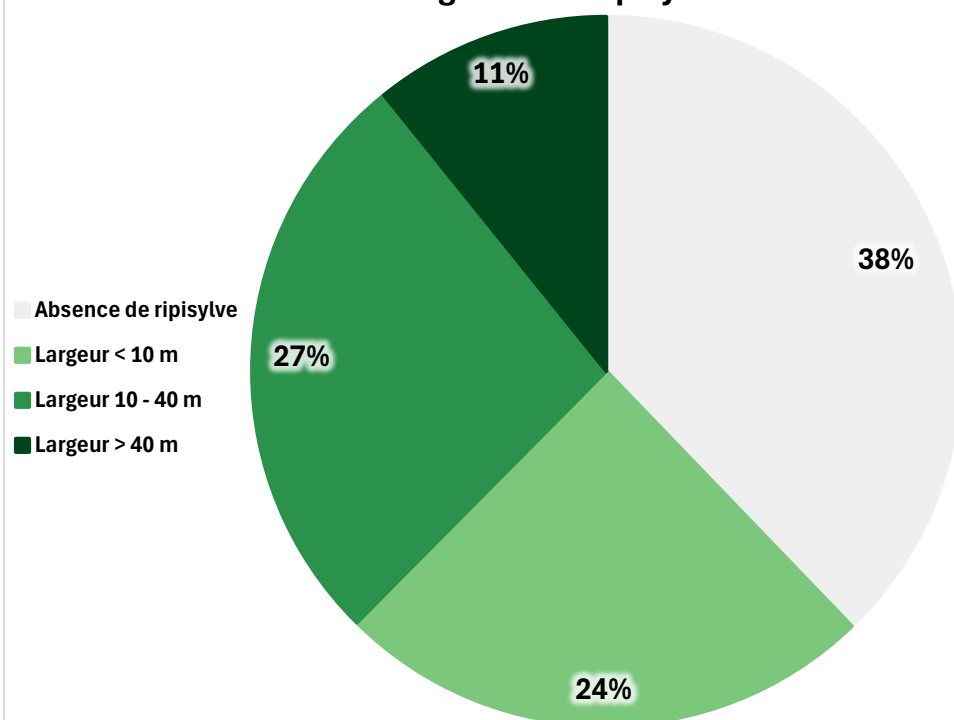
### Largeur de la ripisylve du But

La ripisylve accompagnant le ruisseau du But est très hétérogène dans sa répartition spatiale et sa densité. 38 % du linéaire de berge sont dépourvus de ripisylve, cela concerne surtout les secteurs urbains et ceux occupés par des prairies. 24 % du linéaire de cette ripisylve ne se résument qu'à un mince cordon végétal de moins de 10 mètres de largeur, 27 % sont occupés par une végétation de 10 à 40 mètres de large et seulement 11 % du linéaire comportent une largeur supérieure à 40 mètres de large.

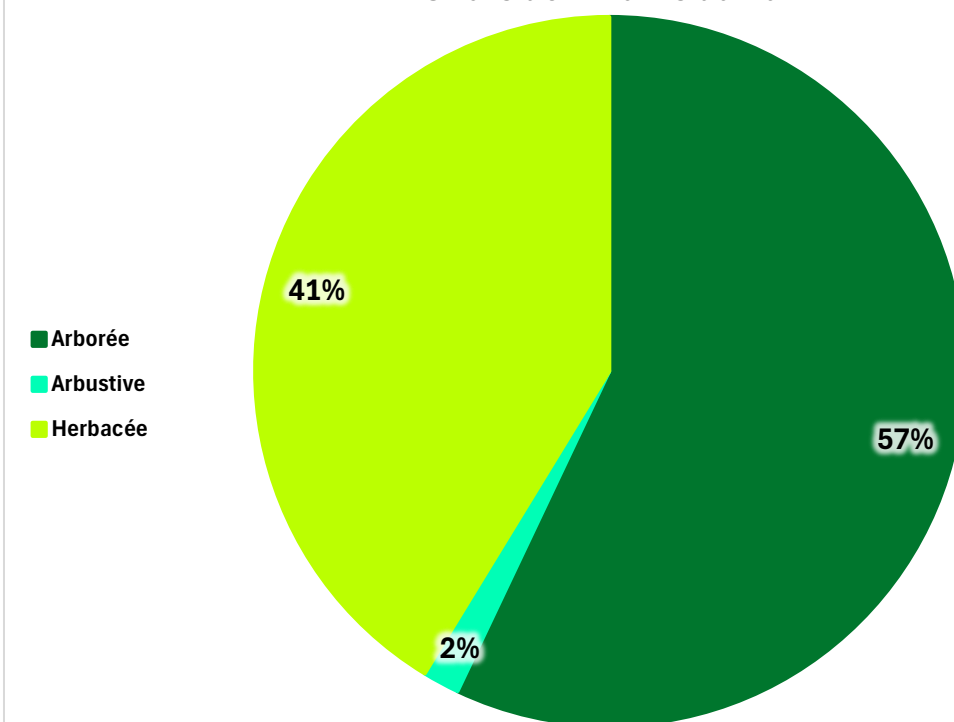
### Strate dominante du But

La strate dominante est arborée sur 57 % du linéaire alors que la strate herbacée représente 41 % du linéaire. Les principales essences rencontrées sont le charme commun sur les têtes de bassin puis l'aulne glutineux, le frêne commun, le peuplier blanc, le saule blanc et l'aubépine monogyne, ainsi que, de façon plus discrète, quelques noyers communs, robiniers faux-acacias, érables sycomores, érables champêtres, noisetiers communs, sureaux noirs, églantiers et clématites vigne-blanche. Les 300 derniers mètres aval du ruisseau, influencés par la proximité de la Dordogne, sont impactés par la présence de nombreux érables négundo. La sous-strate est représentée par des iris faux-acore, scolopendres, carex sp, menthe à feuilles rondes et reine des prés.

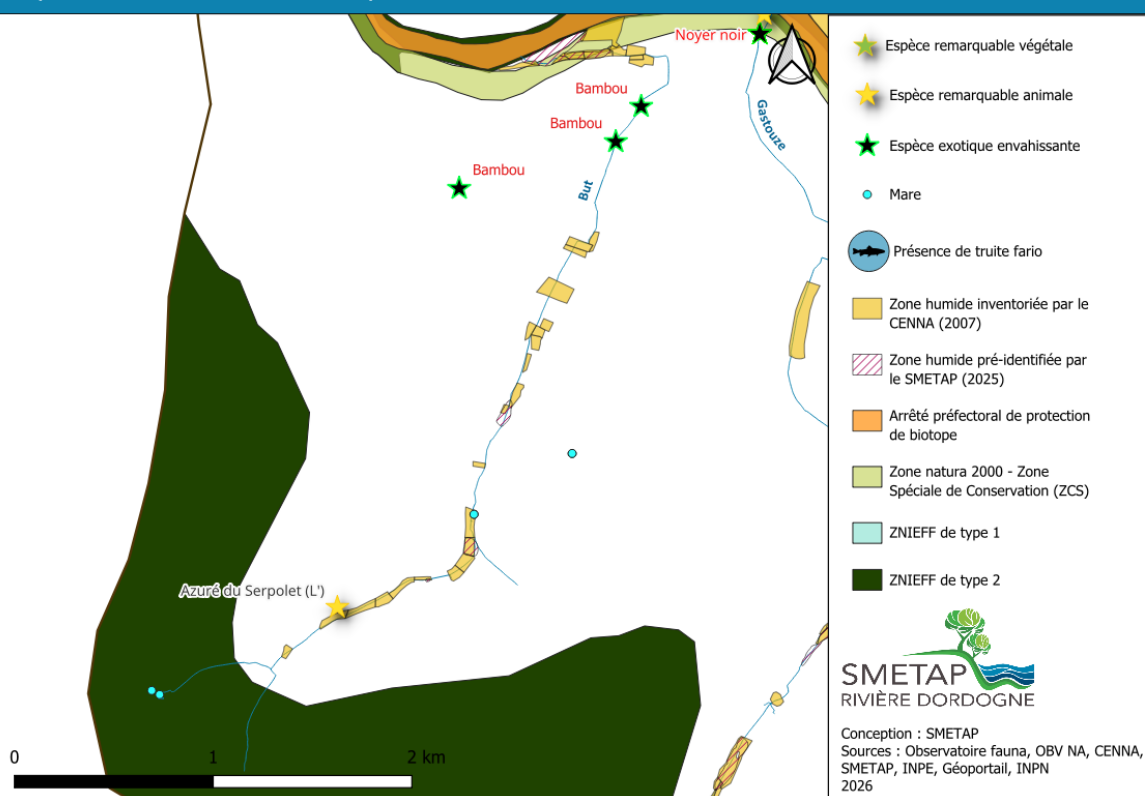
## Espèces et milieux remarquables - But

Quelques zones humides sont présentes aux abords du But, elles se caractérisent essentiellement par des prairies humides de fond de vallon. L'une d'entre elles est formée par un ancien étang qui n'est plus alimenté par le ruisseau. La zone humide mentionnée en aval correspond au secteur de confluence avec la Dordogne, qui s'effectue via un bras-mort colmaté de la rivière appelé "La Bouygue". La source de l'affluent "Le Brunet" comporte deux petites mares en lisière de bois, susceptibles d'accueillir des populations de batraciens et/ou d'amphibiens.
