# L'EYRAND

| Date état des lieux | 10/09/2024 |

## 1. Situation générale :

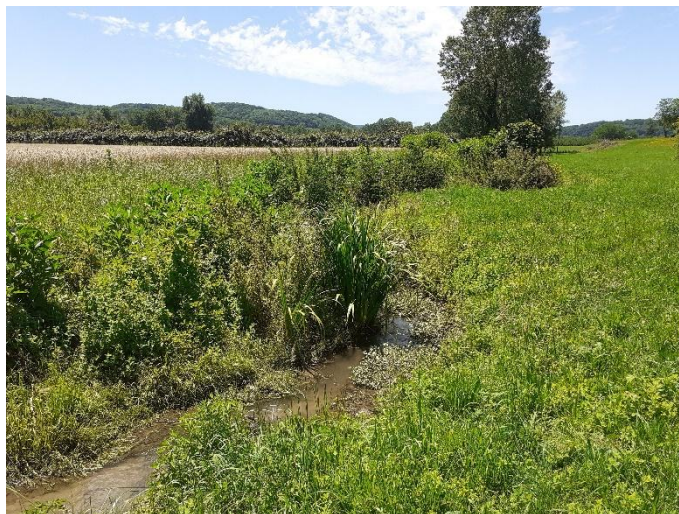
*Physionomie générale de l'Eyrand en secteur de plaine*

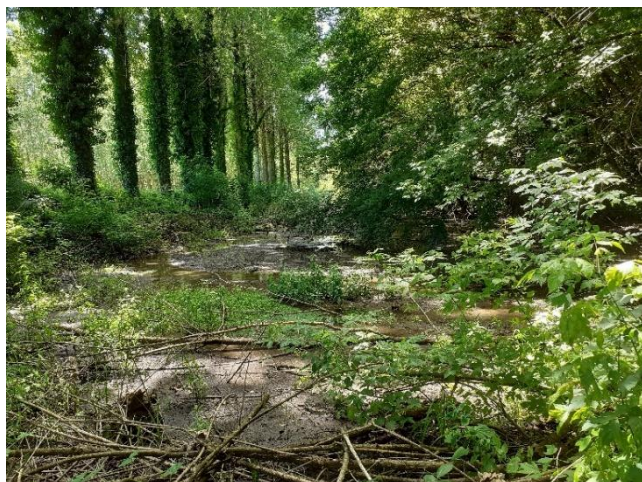
*Zone de confluence avec le bras mort d'Eyrand*

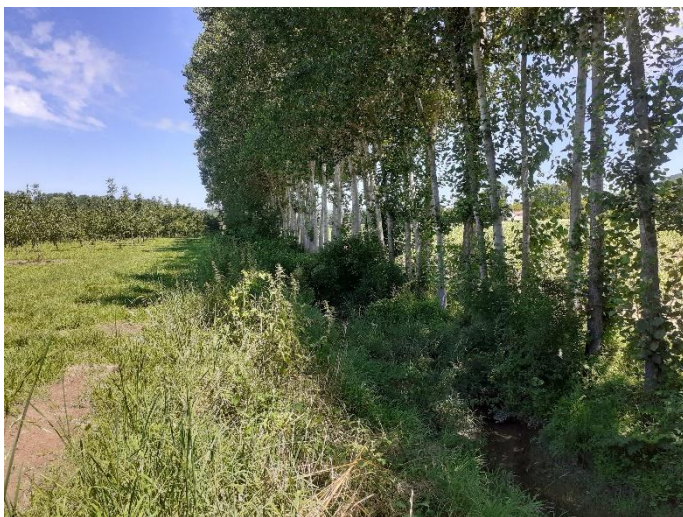
*Ripisylve réduite à une rangée de peupliers blancs*

Plus de la moitié du linéaire concerné (62 %) est dépourvue de ripisylve, la présence conséquente de prairies de pâturage ou de fauche, mais aussi de cultures ou de peupleraies en est la principale raison. Seul le secteur amont, forestier à dominance de charmes et de chênes pédonculés, permet la présence d'une ripisylve consistante. Les faibles secteurs de ripisylve en aval sont dominés par les aulnes glutineux, chênes pédonculés, accompagnés de quelques frênes et saules blancs. La strate arbustive n'est que très peu représentée avec la présence clairsemée de cornouillers sanguins et quelques sureaux noirs.

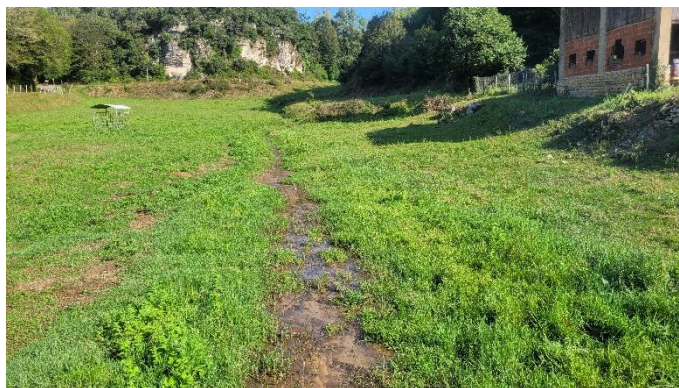
*Prairie pâturée sans mise en défens*

Les berges sont quasi-intégralement naturelles. Seul un secteur sur prairie pâturée, en amont et en aval directs du hameau d'Eyrand, fait l'objet de piétinements de bovins en raison d'absence de mise en défens, le linéaire concerné est de 450 mètres sur chaque rive.

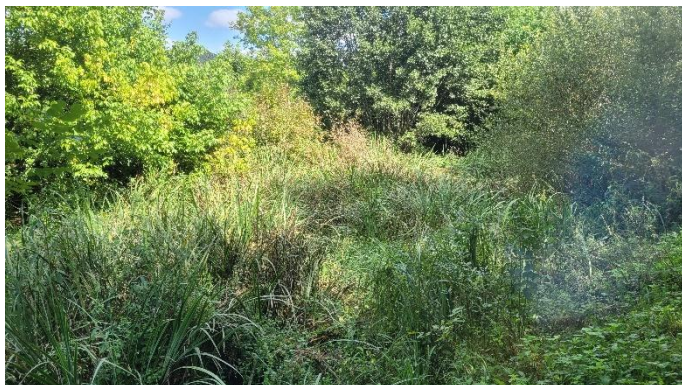
Zone humide en secteur de surlargeur sur l'Eyrand aval

Le bassin versant de l'Eyrand est assez pauvre en zones humides. Quelques-unes généralement de petites superficies ont été identifiées, notamment en amont au niveau des étangs et en aval au niveau de sa confluence dans le bras mort d'Eyrand.
