# LA BULIDE DE CALVIAC

| Date état des lieux | 10/09/2024 |

## 1. Situation générale :

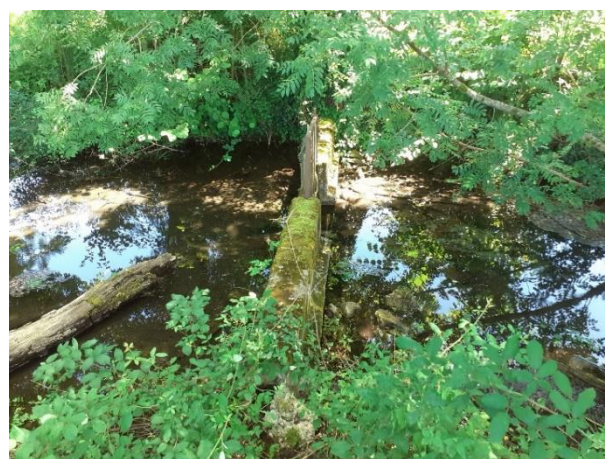
Un seul ouvrage artificiel est présent sur la Bulide de Calviac, il s'agit d'un bâti transversal en béton avec une échancrure permettant d'actionner une vanne pour contrôler les niveaux d'eau. Cet ouvrage ne semble avoir qu'un faible impact sur le fonctionnement du cours d'eau (pas de colmatage) et ne constitue pas un enjeu important (seuls quelques poissons peuvent remonter le ruisseau en période de hautes eaux de la Dordogne) ; cependant, il n'a plus aucune utilité à ce jour et pourrait être retiré afin de retrouver une entière naturalité au ruisseau. Attention à la lecture du graphique ci-dessous : les 100 % d'ouvrages abandonnés ne concernant que ce seul ouvrage présent sur ce cours d'eau.

*Bâti transversal abandonné*

- Rupture continuité confluence avec bras mort
- 1 ouvrage transversal bloquant désuet

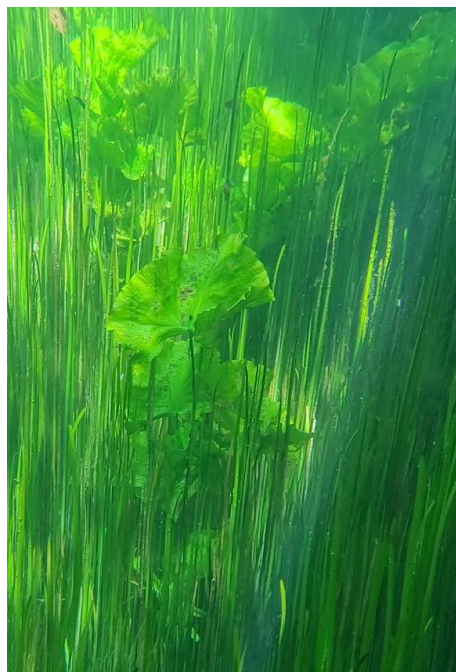
Le CBN Sud Atlantique a observé en 2015 et 2017, des stations de groseillier rouge (protégé au niveau régional) et de flûteau nageant (protégé au niveau national et classé vulnérable sur la liste rouge régionale de l'UICN). On retiendra la présence d'une importante colonie de nénuphar jaune (*Nuphar lutea*) et de rubanier d'eau (*Sparganium erectum*) sur la partie amont de cette bulide (photo ci-contre). En sous-strate de la ripisylve, les berges sont marquées par une forte densité d'eupatoire chanvrine (*Eupatorium cannabinum*).

Colonies de nénuphars jaunes et rubaniers d'eau
