## LE BRUSC

| Date état des lieux | 22/10/2024 |

## 1. Situation générale :

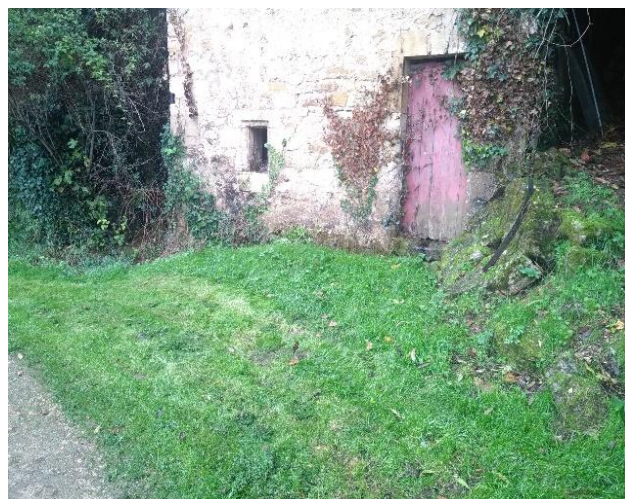
Le Brusc est un cours d'eau pérenne. Selon Anne Bécheau, historienne locale, son écoulement proviendrait de la plaine de Bord par emprunt d'un réseau karstique (vaste plateau de 4 km<sup>2</sup> situé au Sud-Est de Domme, culminant à 300 mètres d'altitude et considéré comme le château d'eau naturel de plusieurs sources et ruisseaux du secteur). Sa source est captée en pied de coteau calcaire, directement par le premier des deux anciens moulins de Saint-Front.

Ancien moulin établi sur la source

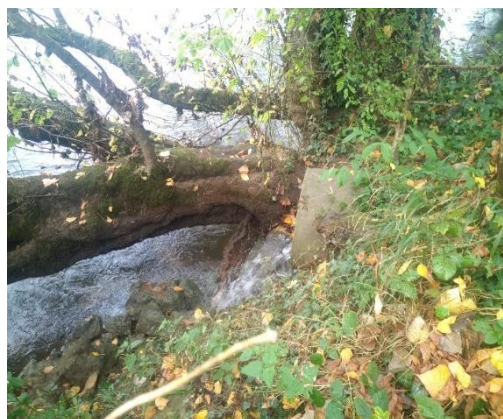
La confluence s'effectue par une buse dans la partie supérieure de la berge de la Dordogne

Le ruisseau disparaît visuellement ensuite dans son dernier quart aval (25 % du linéaire) où il est devenu entièrement souterrain et contraint de passer dans une buse béton de 0,80 m de diamètre. La confluence avec la rivière s'effectue par cette buse, en sommet de berge de la Dordogne, ne permettant aucune continuité.

- Absence de faune piscicole
- Pas de continuité confluence : buse en sur-hauteur dans berge Dordogne
- Beaucoup de rectifications et division des écoulements en deux bras
- Aval : souterrain sur 150 mètres
- Absence totale de ripisylve

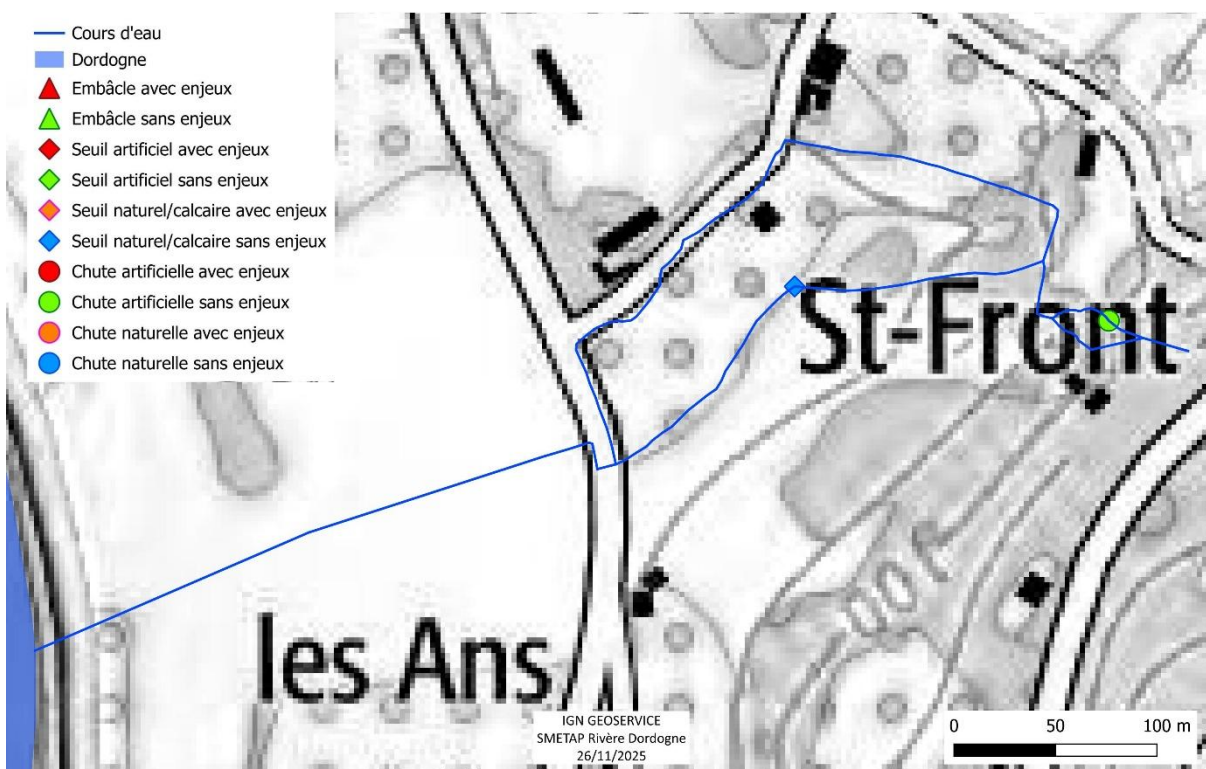
### Embâcles/seuils/chutes du Brusc

Aucun embâcle n'est présent, ce qui est logique au regard de l'absence de ripisylve. Une chute artificielle est localisée en sortie d'étang sur la partie amont, ne présentant pas d'enjeu. A noter la présence d'un seuil calcaire accentué par un "bouchon" végétal (roncier), occasionnant

un débordement par obstruction du lit mineur, sans véritable enjeu puisque le débordement ne concerne que quelques mètres linéaires avant de retrouver le lit mineur, dans son talweg naturel.

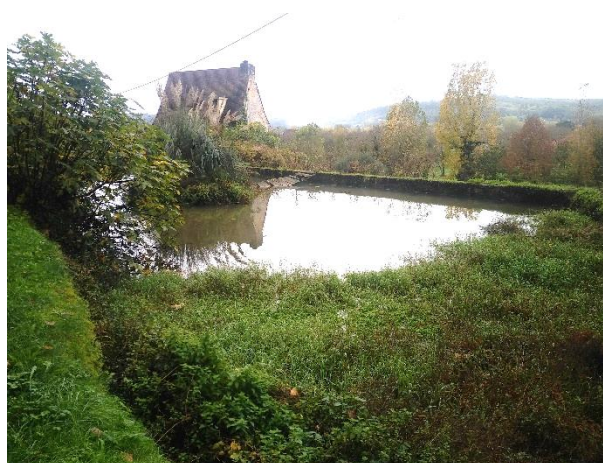
Dès sa source, le Brusc est occupé par la présence des deux anciens moulins, celui d'amont est abandonné, sans grande répercussion sur le milieu, même si le dalot présent à sa sortie est lui aussi abandonné et sensiblement obstrué par des pierres issues du bâti, sans grande conséquence toutefois. Le moulin aval est habité et ses accessoires sont bien entretenus. Les quelques buses présentes sur le cours du Brusc sont opérationnelles. Le dalot d'entrée en partie souterraine de la plaine agricole connaît une obstruction partielle par quelques pierres qui se sont désolidarisées de son bâti. Le dernier ouvrage correspond à une buse de 0,80 mètres de diamètre sur une longueur conséquente de 130 mètres environ, ne semblant pas poser de problème d'écoulement.

*Bief et moulin aval*

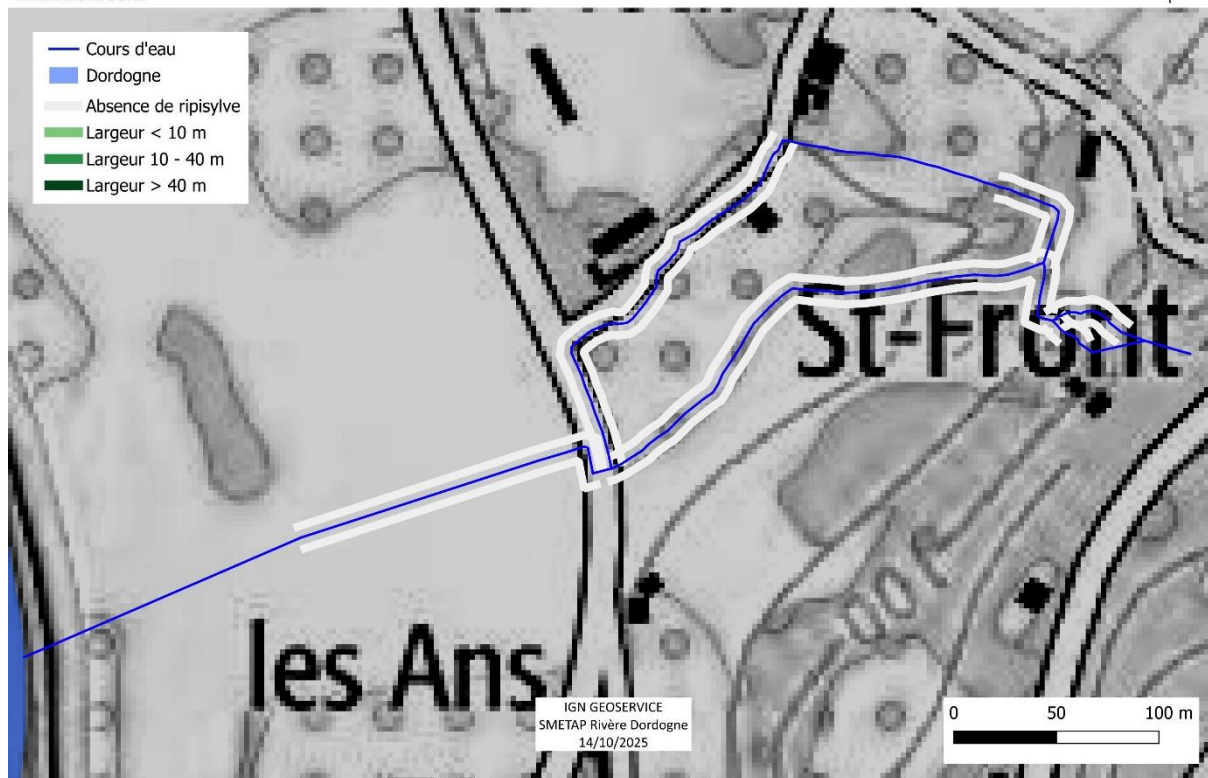
**Largeur de la ripisylve du Brusç**

Si la ripisylve est, de fait, totalement absente du linéaire aval souterrain, il en est de même sur l'ensemble du cours d'eau, cette situation est à mettre en relation avec l'occupation agricole des sols (voir chapitre suivant). Seule la strate herbacée est donc représentée sur les berges.
