# PPG BASSINS VERSANTS AFFLUENTS DE LA DORDOGNE

SECTEUR SMETAP Rivière Dordogne

PHASE 1 : ETAT DES LIEUX ET DIAGNOSTIC

Partie 3 : Synthèse

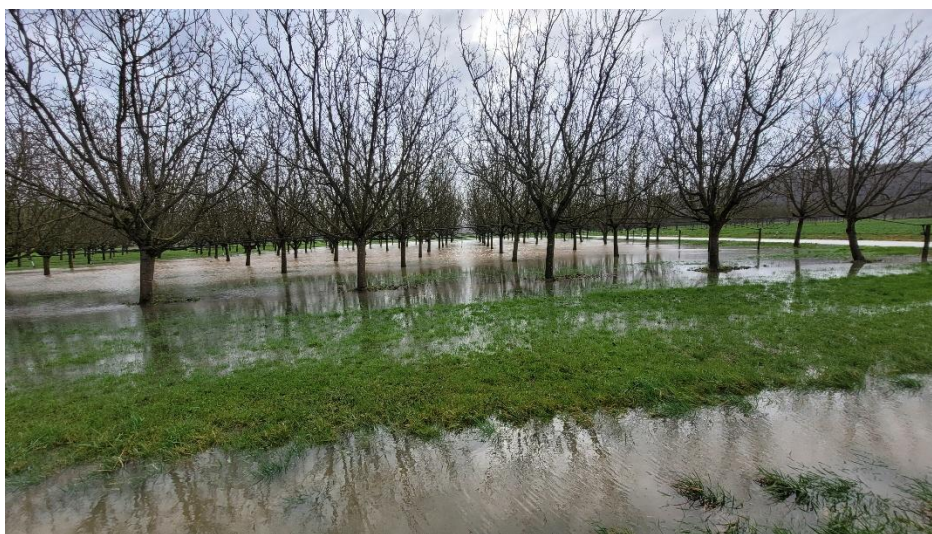
*Figure 2 : Remontée de nappe alluviale dans la plaine (SMETAP, 2026)*

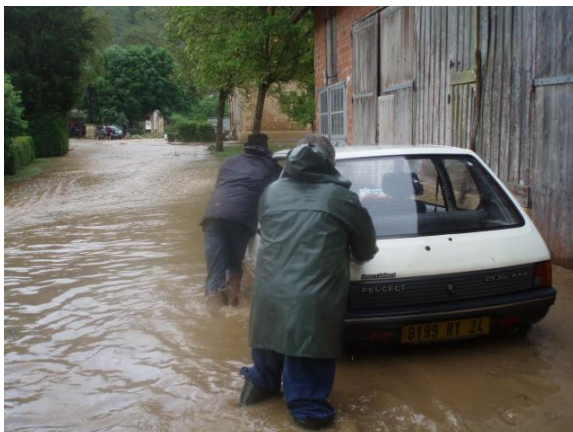
Figure 4 : Inondation du Peyrat à Urval (municipalité d'Urval, mai 2008)

Ces inondations peuvent résulter du débordement des cours d'eau, mais également, dans certains secteurs, de ruissellements intenses. Pour les secteurs retenus dans le cadre du PPG pour la mise en œuvre d'actions de lutte contre les inondations, l'origine et les mécanismes à l'origine des phénomènes devront être étudiés.

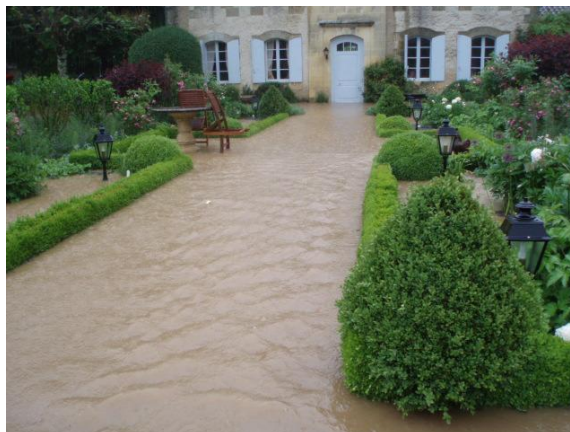
Figure 5 : Inondation du Peyrat dans le bourg d'Urval (municipalité d'Urval, mai 2008)

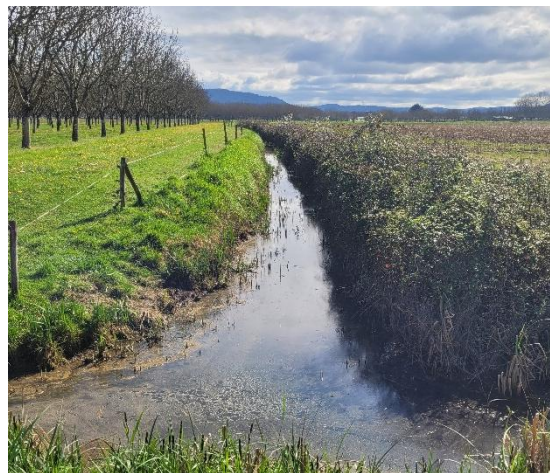
Figure 9 : La Balagne (SMETAP, 2026)

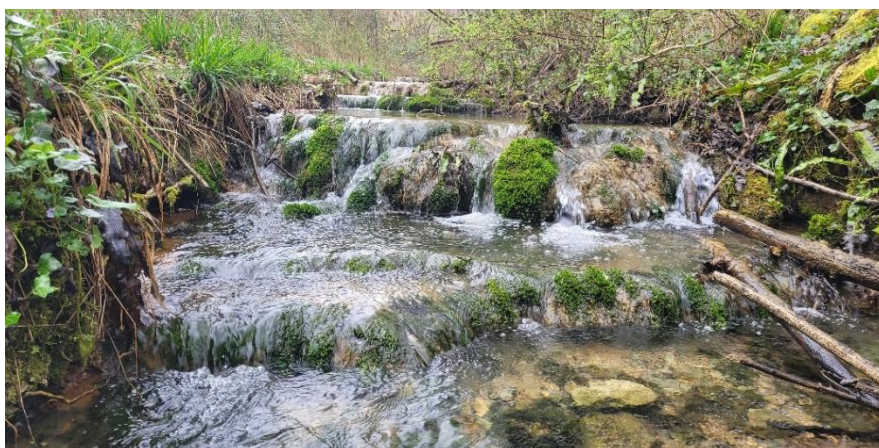
Figure 14 : Seuils calcaires sur le Cazelat (SMETAP, 2026)

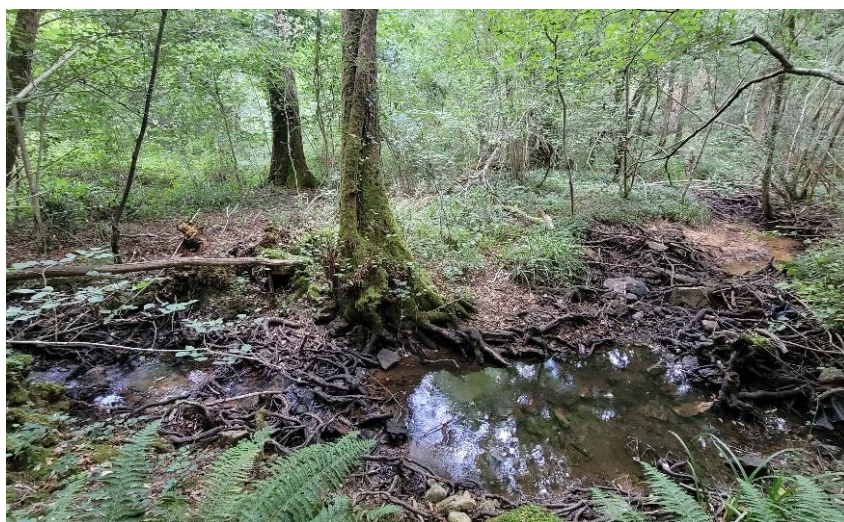
Figure 17 : Ripisylve du Peyrat (partie amont du Brande) en amont d'Urval (SMETAP, 2025)

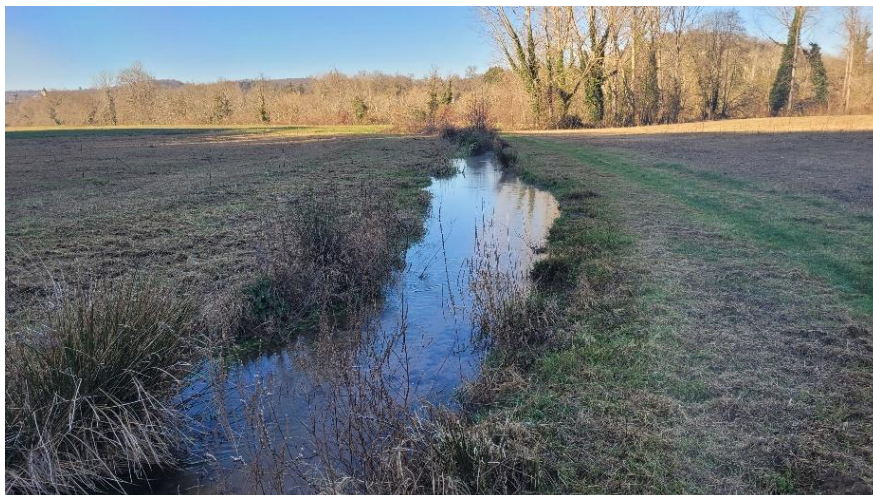
Figure 18 : Ruisseau du Moulin de Caudon (SMETAP, 2025)

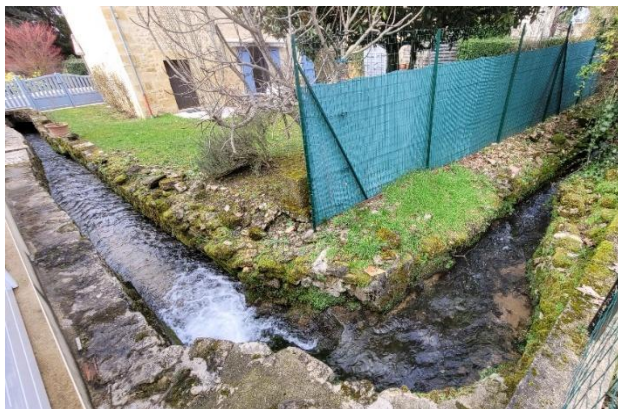
Figure 20 : Le Gouzon à Cénac et Saint Julien

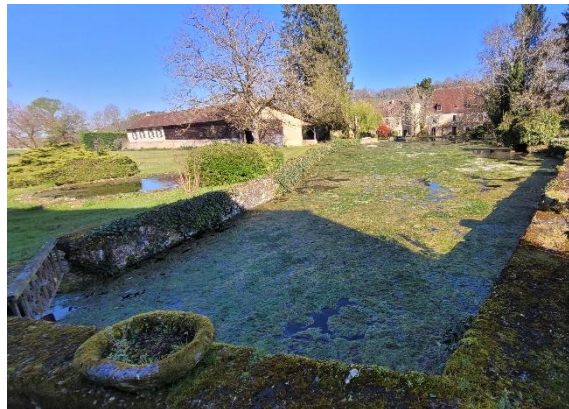
Figure 21 : Le Salibourne à sa source

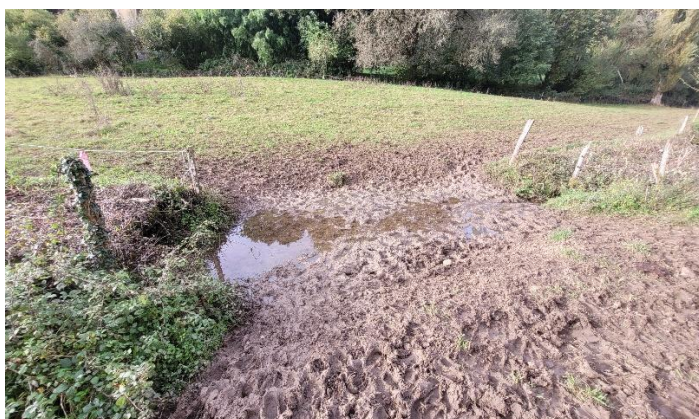
Figure 22 : Piétinement bovin sur le R. de Berbiguières (SMETAP, 2024)

4 cours d'eau présentent une pression significative du piétinement par les bovins : Le Cazelat (30%), le ruisseau de Berbiguières (21%), le Ponteil (17%) et l'Eyrand (15%).

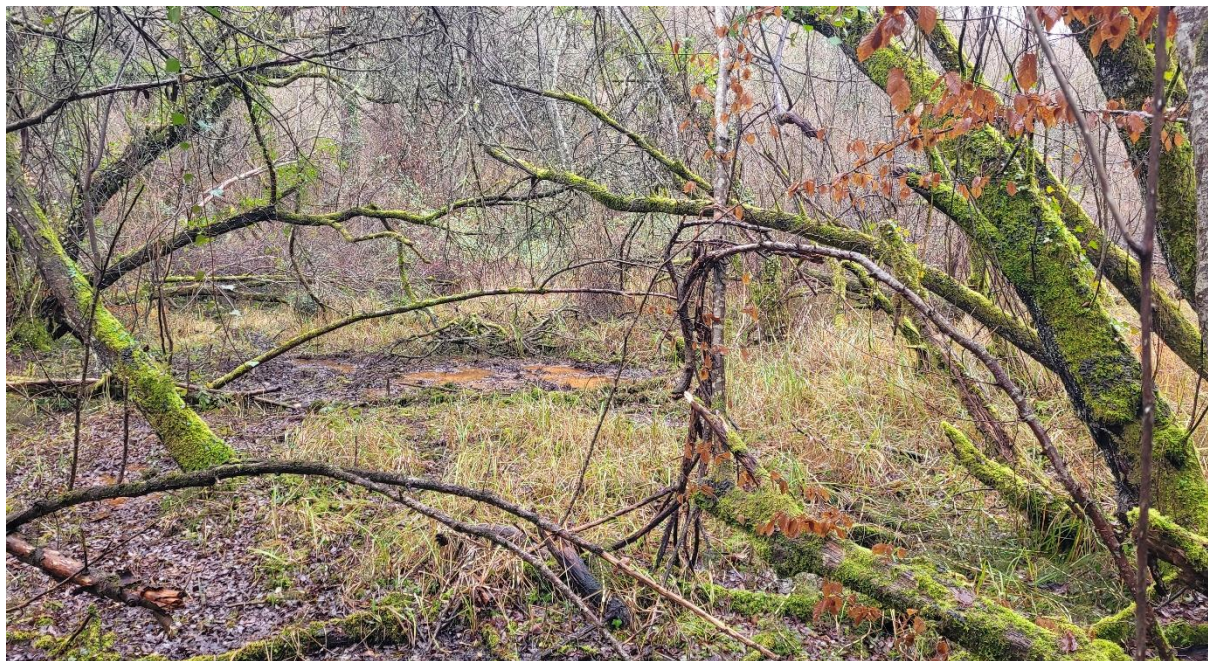
Figure 24 : Zone humide sur l'amont du Béringot (SMETAP, 2026)
