# LE MERDASSOU

| Date état des lieux | 03/02/2025 |

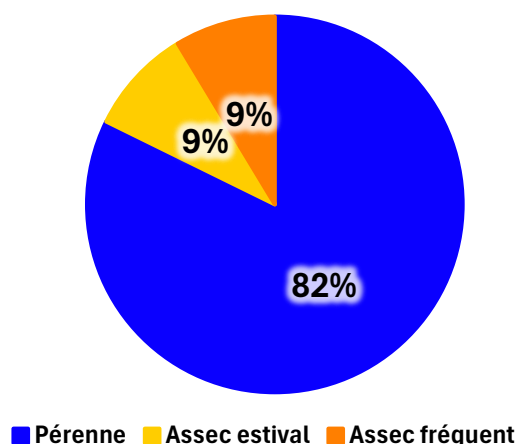
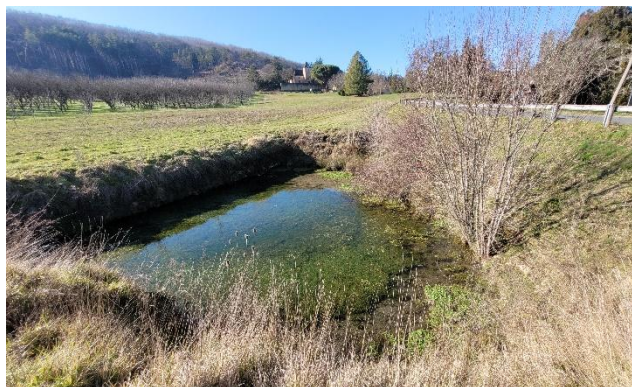
Source-étang de la Manorie

Le Merdassou est alimenté essentiellement par deux sources : la source principale est pérenne, elle se situe en contrebas du hameau de "La Combe de Guirou" et sort de terre en pied de coteaux calcaires ; la seconde est captée dans un petit étang bâti en pierres, sous le lieu-dit "La Manorie", cette dernière connaît quelques assecs estivaux. Un léger apport, sous forme de petit écoulement venant d'un fossé, est présent de façon intermittente, en aval direct du bourg de Saint-Cyprien. Enfin, plus en aval, le Merdassou reçoit les rejets des eaux traitées de la station d'épuration de Saint-Cyprien (signalée par les deux cercles noirs "plan d'eau connu par la DDT", mais correspondant aux deux bassins de lagunage de cette STEP). Le prélèvement, situé à la confluence avec la Dordogne, puise son eau dans la Dordogne. Il n'a donc aucun impact sur l'hydrologie du Merdassou.

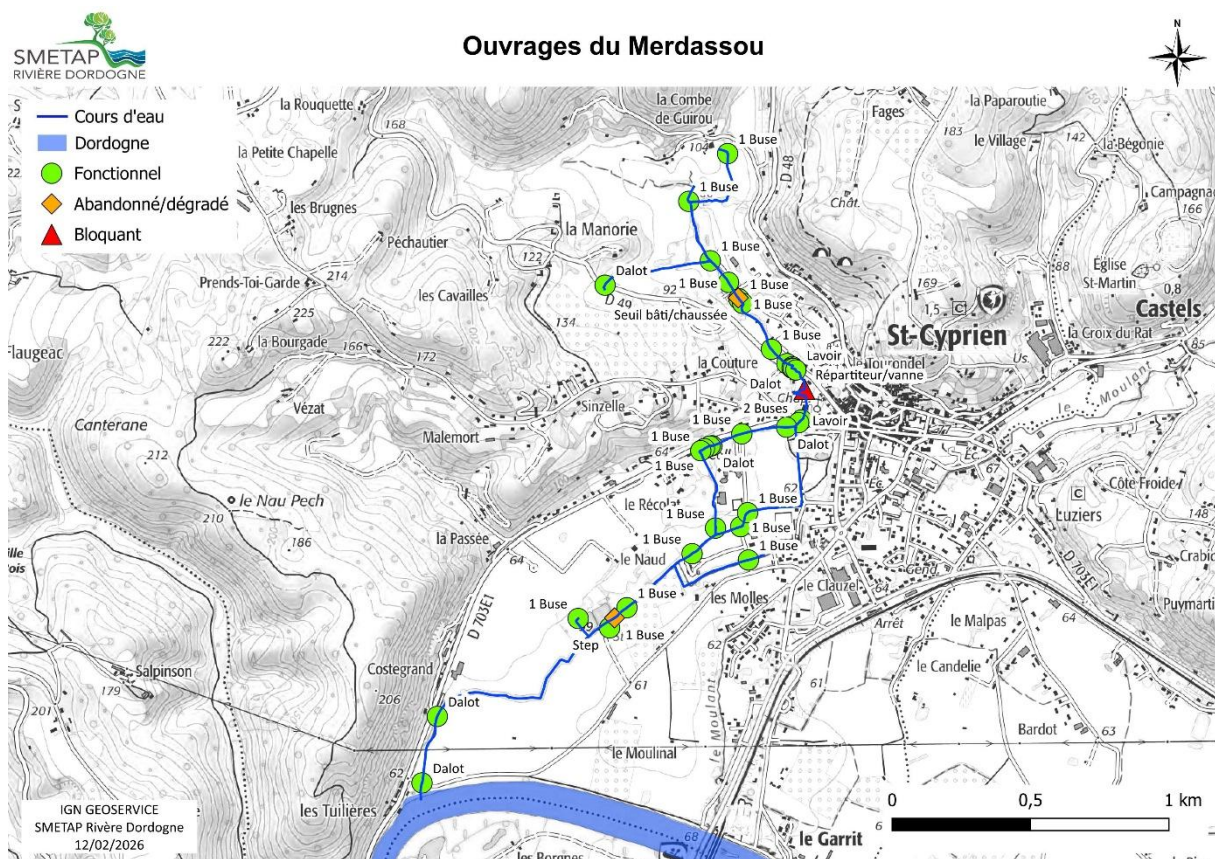
### Fonctionnalité des ouvrages du Merdassou

L'un de ces ouvrages s'avère bloquant, il s'agit d'une planche en bois faisant office de répartiteur-barrage qui court-circuite le passage de l'eau dans le lit du ruisseau pour la dévier en rive droite vers des jardins à des fins d'irrigation puis la restituer ensuite 25 mètres en aval.

Deux autres ouvrages dégradés ont été recensés : le premier, en amont, est un petit seuil de fortune en bois avec quelques parties bétonnées pour l'irrigation d'un jardin, sans véritable enjeu. Le second se situe à la station d'épuration de Saint-Cyprien, il s'agit d'une buse noyée en raison d'une sédimentation de la moitié de la hauteur de l'ouvrage par les fines.

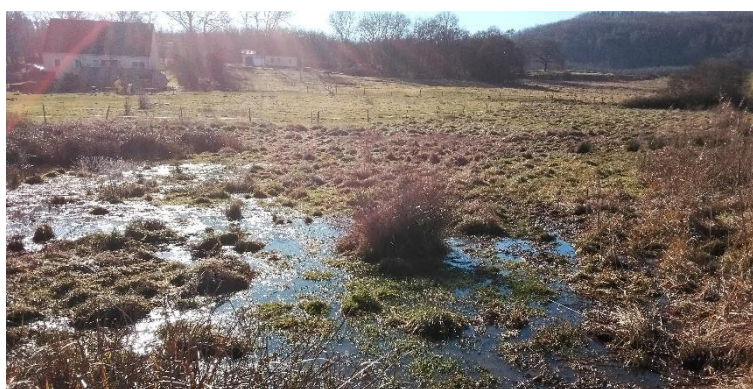
*Petite zone humide à la confluence des deux sources*

Le principal milieu d'intérêt réside dans la présence de la zone humide située à la confluence des deux sources amont, d'une superficie d'environ 5 500 m<sup>2</sup>. Elle se caractérise par un lit mineur du ruisseau peu marqué, puis inexistant sur ses 30 derniers mètres aval, avec débordements permanents. La partie amont de cette zone humide accueille une étroite ripisylve dominée par des aulnes glutineux, et de façon plus clairsemée, d'érables champêtres, de cornouillers sanguins, de saules roux, de peupliers d'Italie, de prunelliers sauvages, d'égantiers et d'aubépines monogynes.

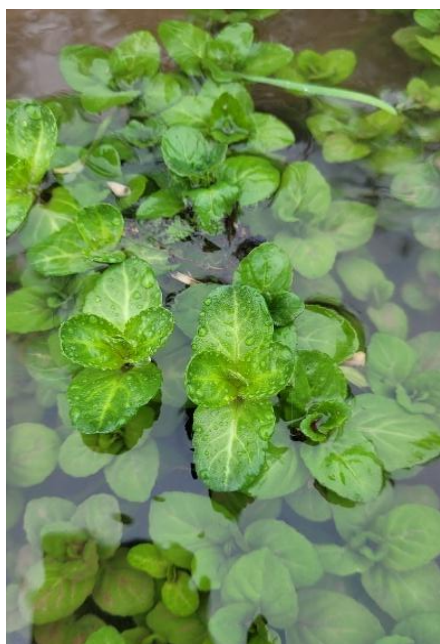
*La véronique des ruisseaux dans la zone humide*

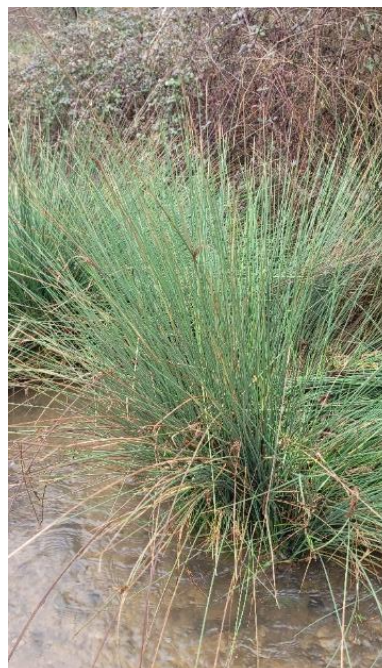
*Présence du jonc courbé au sein de la zone humide*
