# LA GASTOUZE

| Date état des lieux | 03 et 16/04/2025 |

## 1. Situation générale

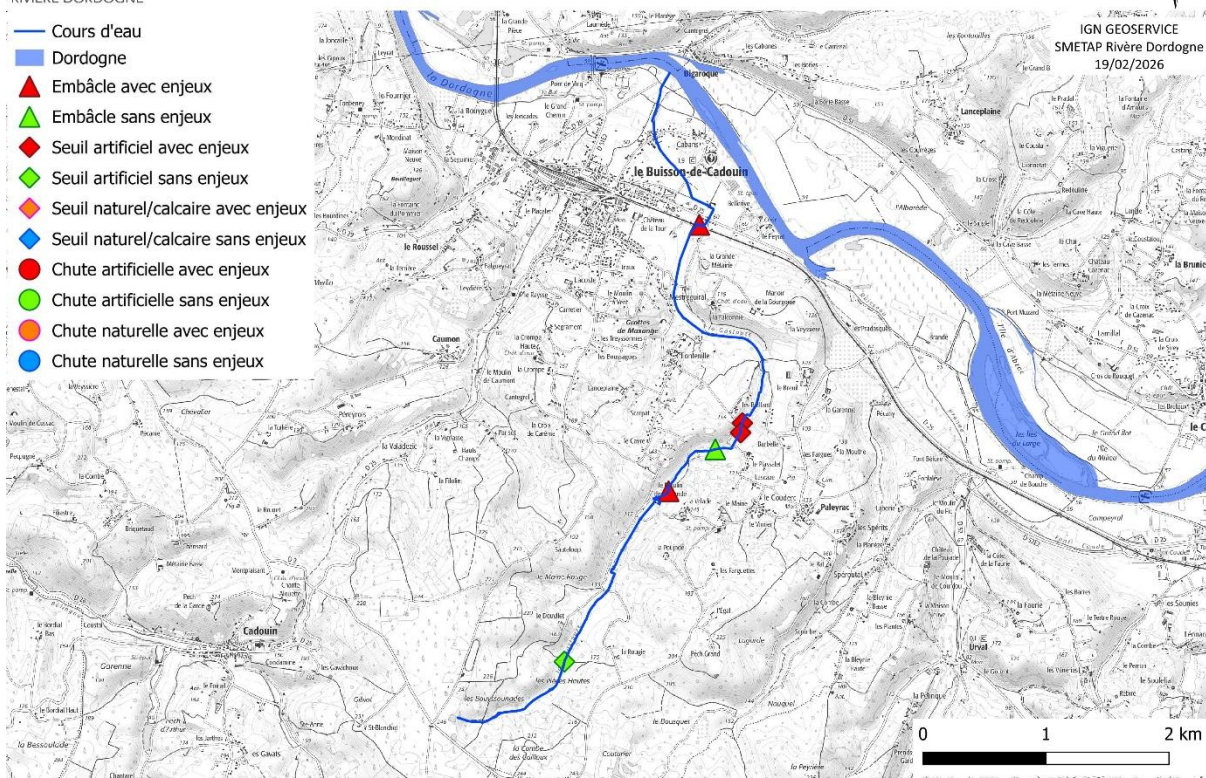
## Embâcles/seuils/chutes de La Gastouze

Très peu d'embâcles ont été rencontrés sur la Gastouze, probablement en raison des faibles débits ne permettant pas le transport de gros éléments solides. Un embâcle est cependant présent en aval du moulin de la Fronde, sur la dérivation aval (faisant office de ruisseau) ; celui-ci est à l'origine d'un encombrement du lit avec remontée de la ligne d'eau, provoquant un débordement permanent vers le point bas correspondant au lit d'origine de la Gastouze aujourd'hui quasiment disparu et laissant place à une zone humide. Juste en aval, deux seuils artificiels successifs correspondent également à un secteur hors talweg naturel du ruisseau, perché et dont les écoulements, perturbés, débordent vers le point bas, ancien lit naturel de la Gastouze.

Enfin, sur le secteur aval, au niveau du passage sous la voie ferrée, un embâcle est généré par deux traverses SNCF dans le lit du ruisseau sur un secteur totalement délaissé depuis longtemps avec la présence d'une végétation dense avec bois morts, ronciers et détritiques divers dont un grillage barrant le lit mineur. Ce secteur, long d'environ 40 mètres, a fait l'objet d'une intervention en urgence (SMETAP et propriétaires riverains), suite à la tempête Nils de février

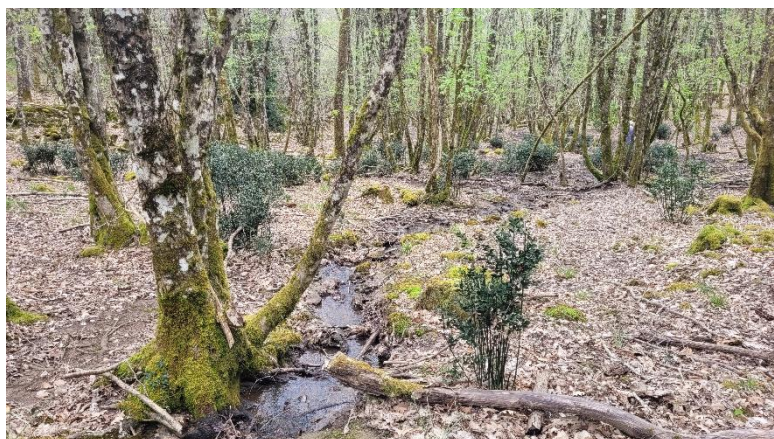
Contexte forestier de la Gastouze amont
