# LE PONTEIL

| Date état des lieux | 05/02/2025 |

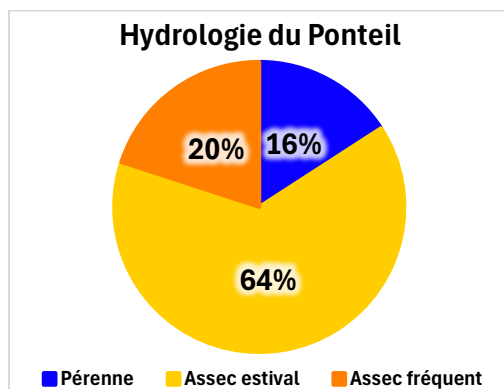
Source Ouest du Ponteil

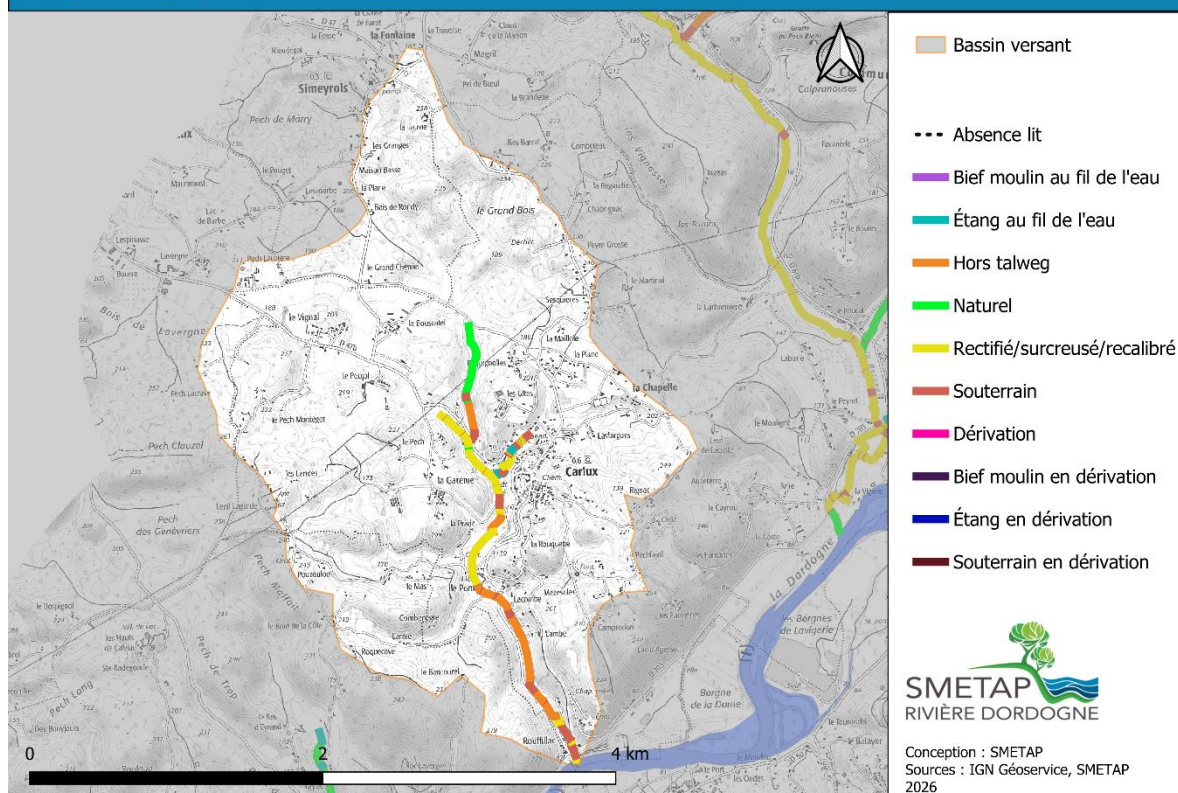
## Hydromorphologie - Ponteil

Ainsi, plus de la moitié du linéaire du Ponteil adopte un profil rectifié et/ou hors talweg naturel.

Aucun embâcle ni seuil n'ont été recensés sur le Ponteil. Deux chutes artificielles ont été relevées, la première concerne la restitution du moulin de Lasserre amont en sortie de la dérivation perchée, sa hauteur est de 2 mètres. La seconde, d'une hauteur de 3 mètres correspond à un ouvrage bâti situé juste en amont de la RD 703. L'importante artificialisation du cours d'eau, son hydrologie intermittente et les dysfonctionnements relevés sur ce secteur contribuent à atténuer l'importance des enjeux écologiques sur ce site et limitent la plus-value qu'apporterait une intervention, de surcroît onéreuse au regard des linéaires concernés.

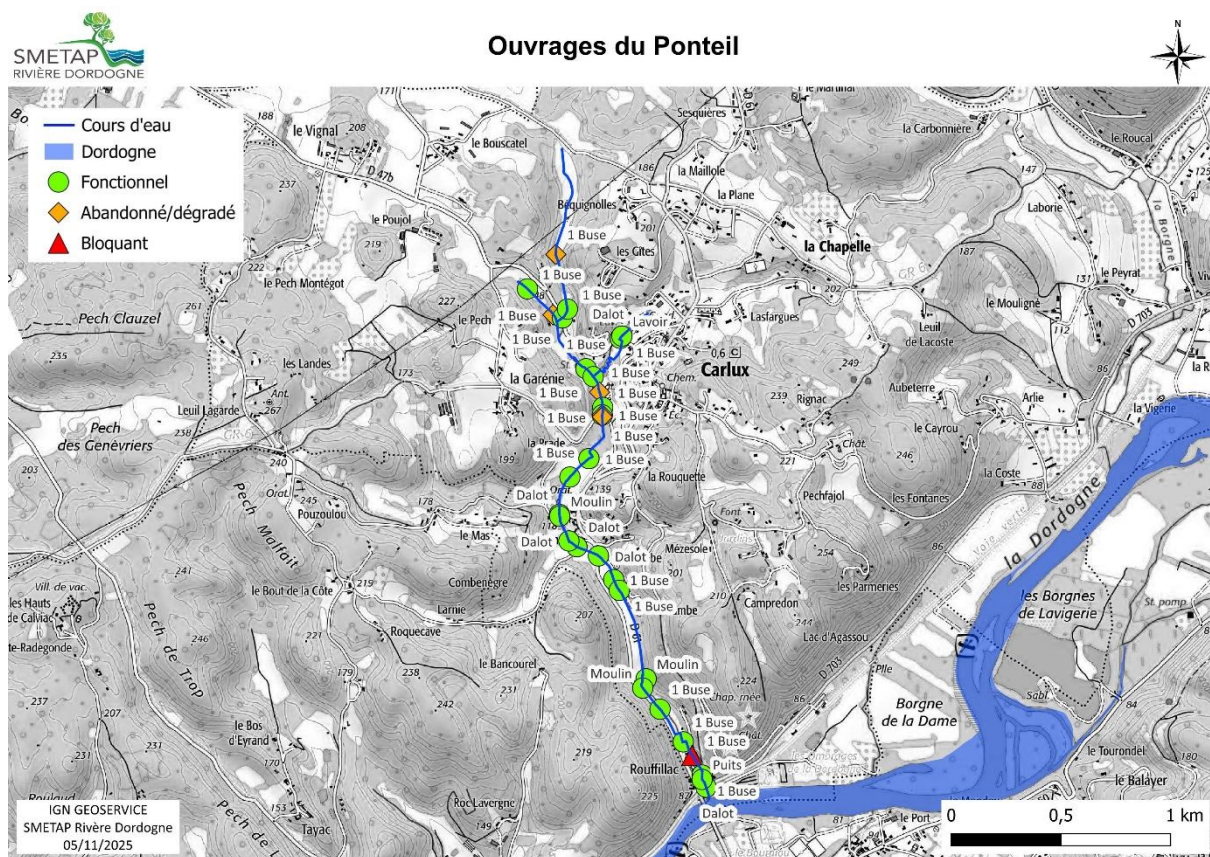
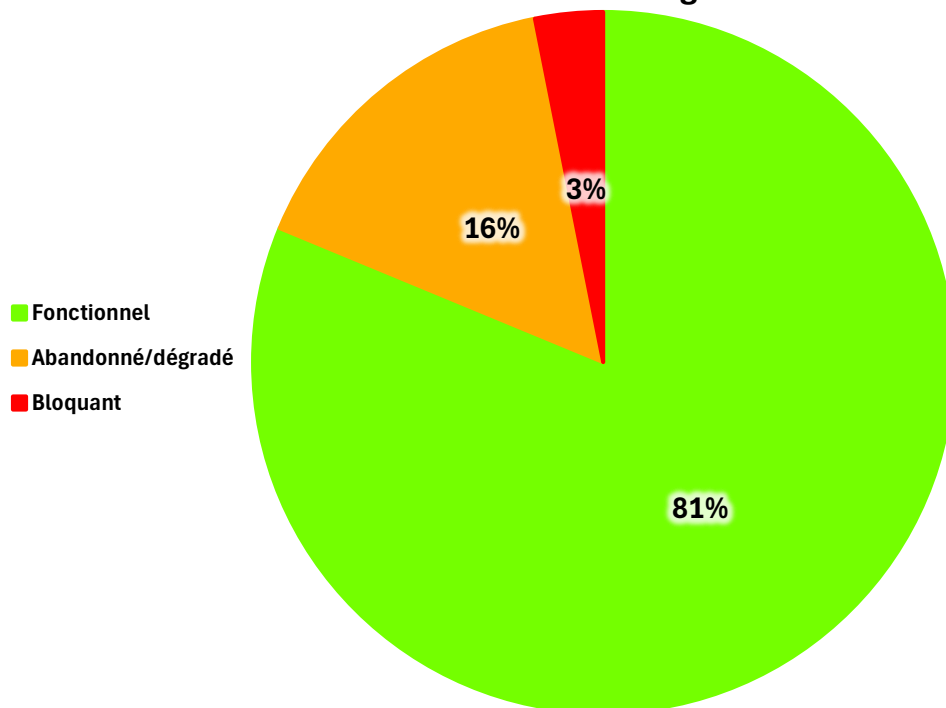
**Fonctionnalité des ouvrages du Ponteil**

Plus de trente ouvrages ont été recensés sur le cours du Ponteil, une grande majorité s'avère en état fonctionnel. Cinq d'entre eux, des buses, sont dégradés mais seulement un est à l'origine de dysfonctionnements, il s'agit d'une buse traversant la route de la "Garénie" en aval direct de l'étang, dégradée et colmatée, avec débordement quasi-permanent sur la route.

Le seul ouvrage bloquant se situe au niveau du bourg de Rouffillac, en amont de l'ancienne piscine, où une buse, très colmatée par des débris et autres gravats, est responsable de débordements du ruisseau, alors que celui-ci transite en écoulement souterrain à cet endroit.
