# RUISSEAU DU MOULIN DE CAUDON

| Date état des lieux | 14/01/2025 |

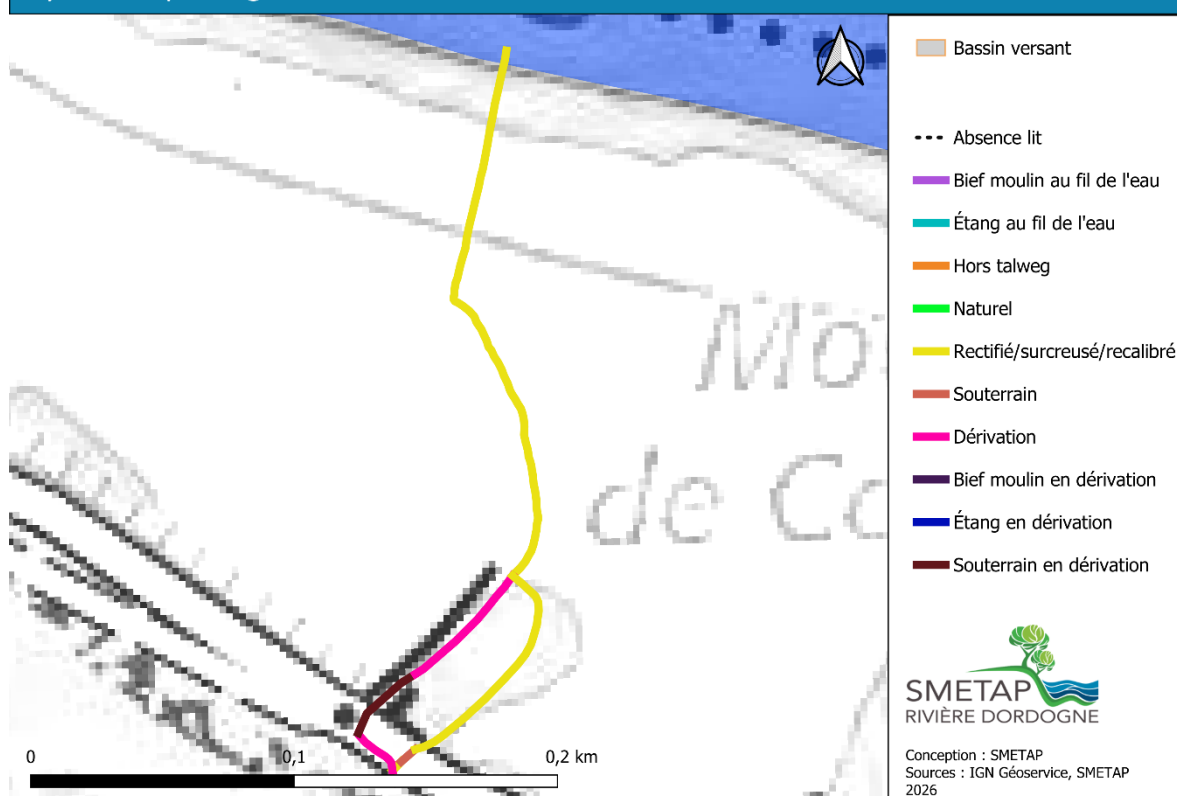
## Hydromorphologie - R Moulin de Caudon

La quasi-intégralité du cours de ce ruisseau a fait l'objet de légères rectifications par le passé, son gabarit est cependant resté raisonnable, il n'a pas subi de surcreusement, juste une légère surlargeur dans sa partie médiane. Les 3 % de linéaire souterrain correspondent au passage sous la RD 50.

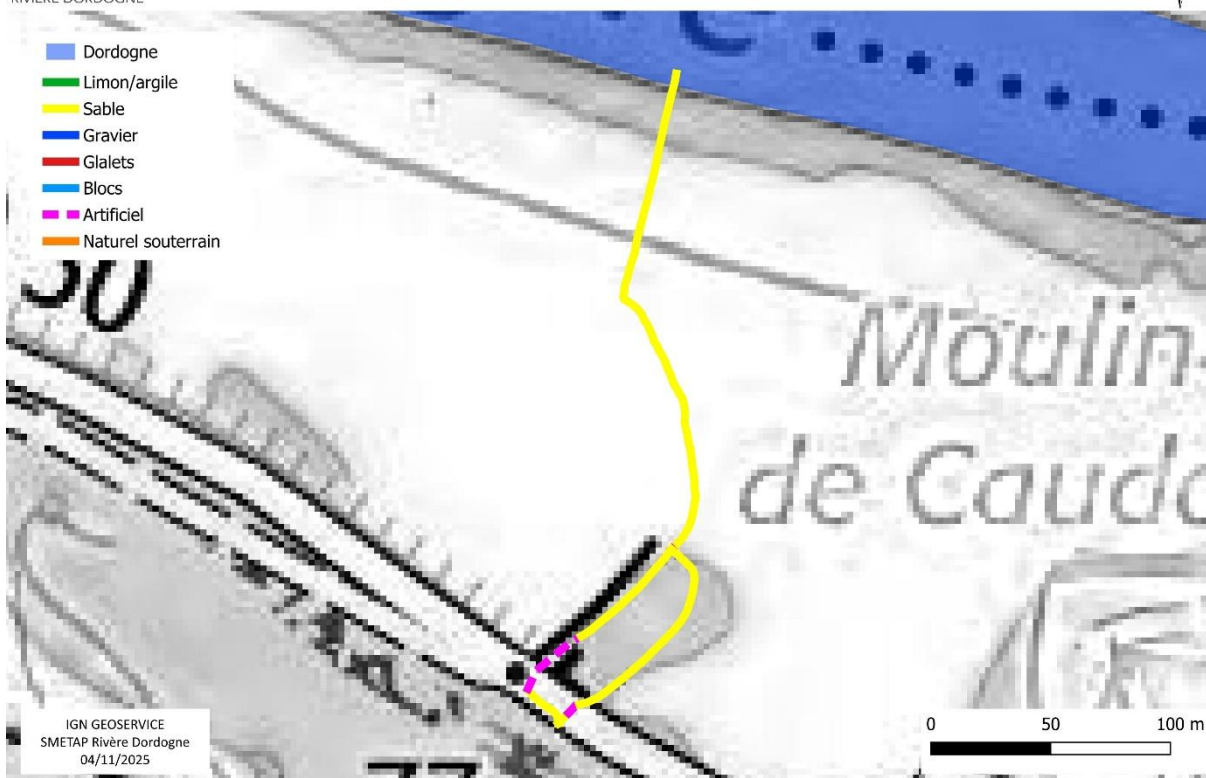
### Substrat du ruisseau du Moulin de Caudon

Le substrat est essentiellement composé de sable, les 3 % restants correspondent aux secteurs artificialisés de passage sous la route. Au bénéfice de la (relative) pente, la partie amont du ruisseau ne connaît pas de colmatage, en revanche, dès son entrée dans la plaine alluviale de la Dordogne, avec moins de pente et plus de largeur de lit mineur, le colmatage est plus marqué, sans dysfonctionnement toutefois, sur les 2/3 aval du ruisseau.

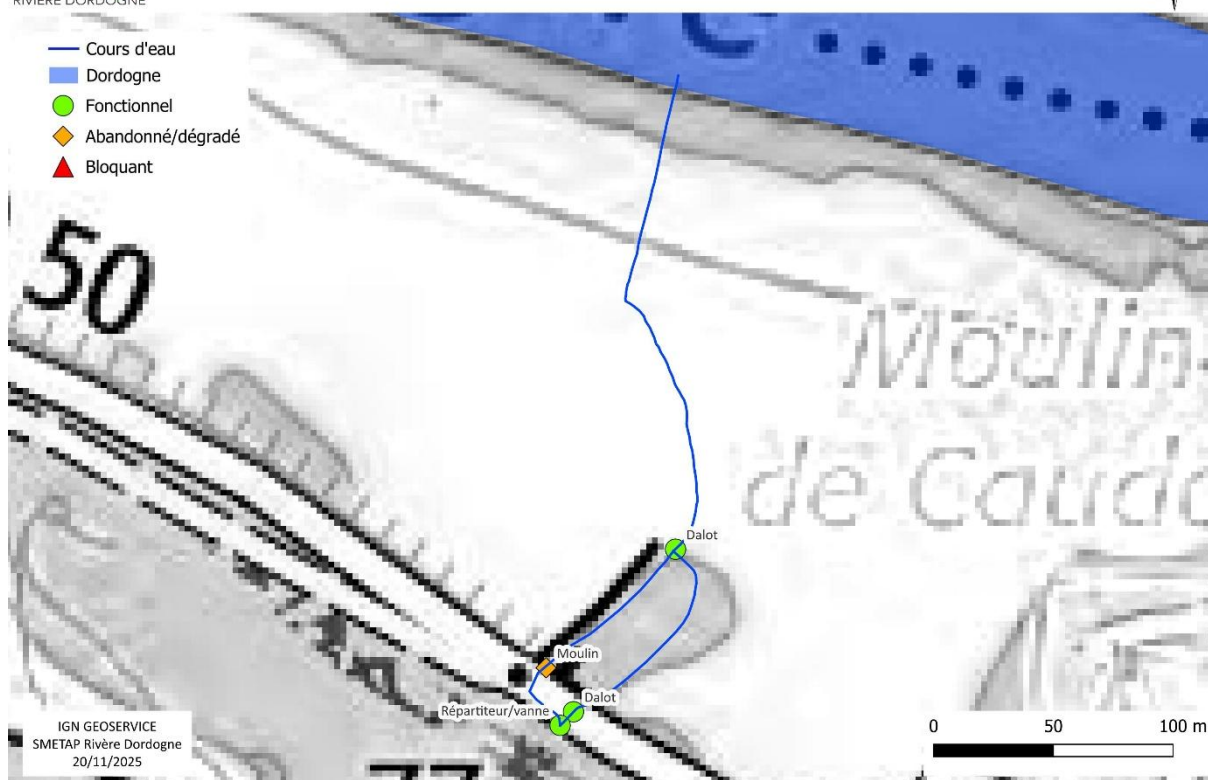
### Ouvrages du ruisseau du Moulin de Caudon

Trois ouvrages ont été recensés sur le ruisseau, le premier est présent dès la source, il s'agit d'un bâti en béton pouvant faire office à la fois de réservoir et de répartiteur, avec deux sorties : l'une pour le ruisseau et l'autre pour la dérivation du moulin. L'ouvrage de traversée de la route (dalot) est équipé de rainures permettant autrefois d'actionner des vannes pour créer une réserve d'eau inhérente au fonctionnement du moulin.

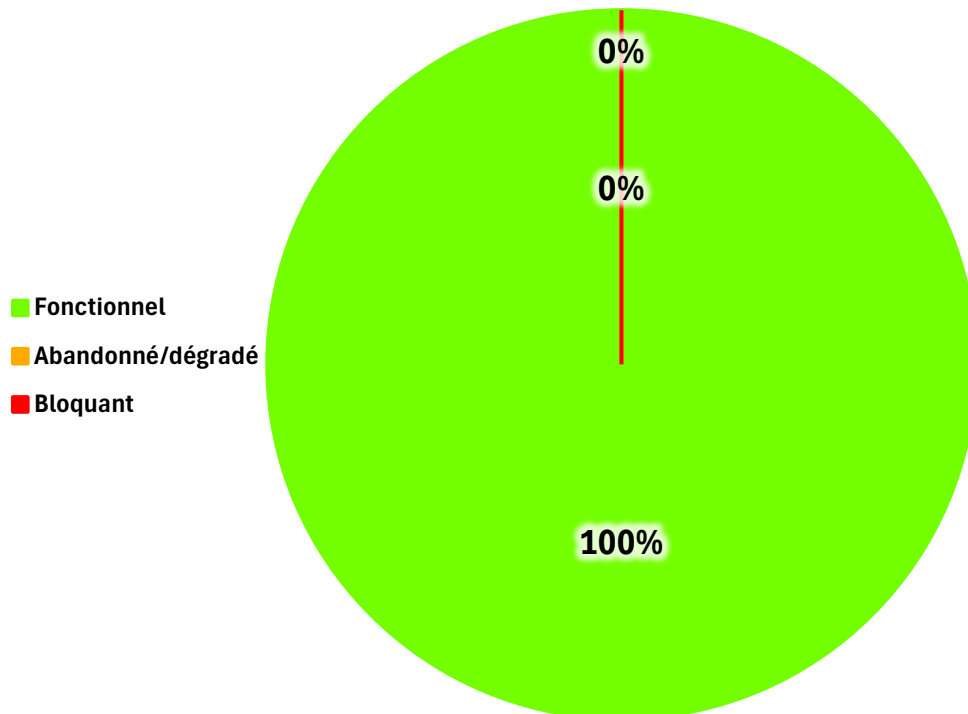
### Fonctionnalité des ouvrages du ruisseau du Moulin de Caudon

L'état de l'ancien moulin de Caudon, mentionné "abandonné" sur la carte ci-dessous, n'a pas d'impact direct sur le cours d'eau puisque situé sur la dérivation, il n'est donc pas pris en compte dans le graphique suivant. Un dernier ouvrage de type dalot se situe à la jonction aval du ruisseau et de la dérivation. Ces ouvrages sont en assez bon état et fonctionnels, même si l'ouvrage de répartition amont n'a plus d'usage de nos jours.

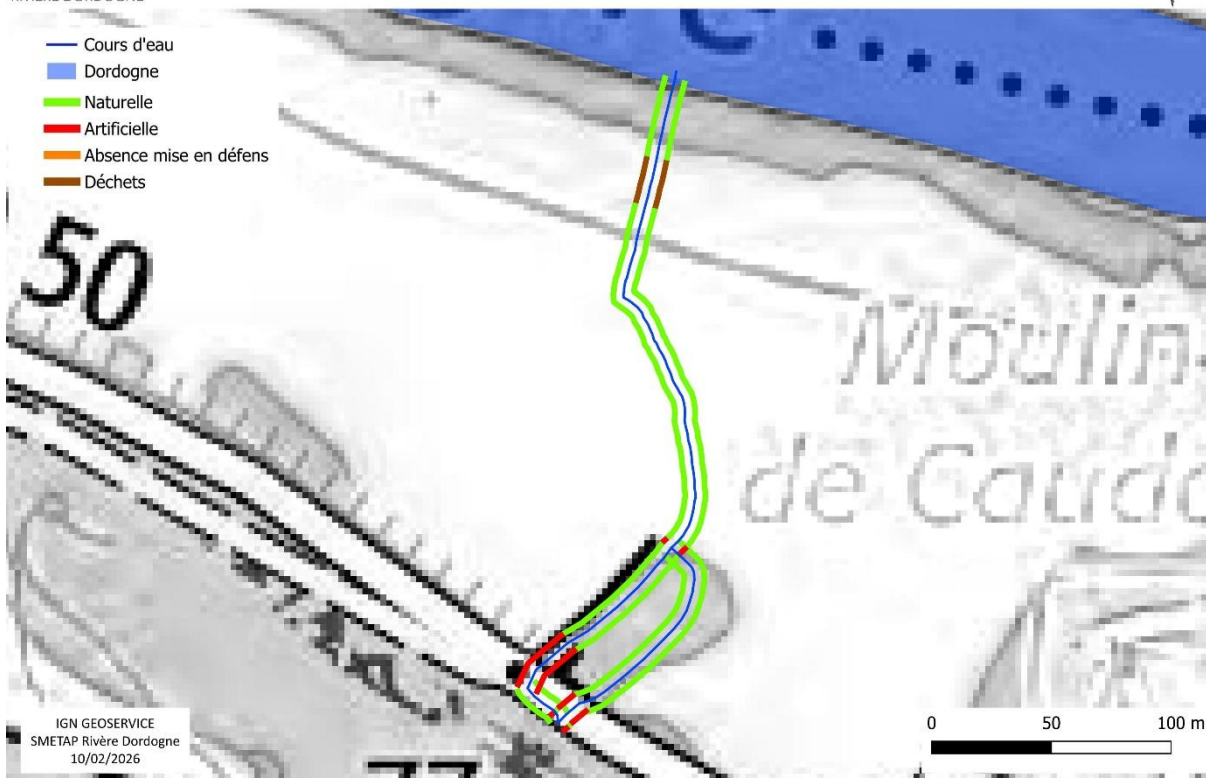
### Occupation des berges du ruisseau du Moulin de Caudon

A l'exception du secteur amont, artificialisé par la présence du passage sous la route, les berges sont naturelles sur l'ensemble du linéaire. A mentionner cependant la présence, sur environ 20 mètres linéaires, d'une douzaine de poteau béton abandonnés de 8-10 mètres de long (type poteaux téléphoniques) sur les berges et, pour certains dans le lit du ruisseau, en amont de la confluence avec la Dordogne. La fonction d'origine de ces poteaux reste inconnue, ils semblent avoir été déposés ici pour s'en débarrasser et ne sont d'aucun usage.

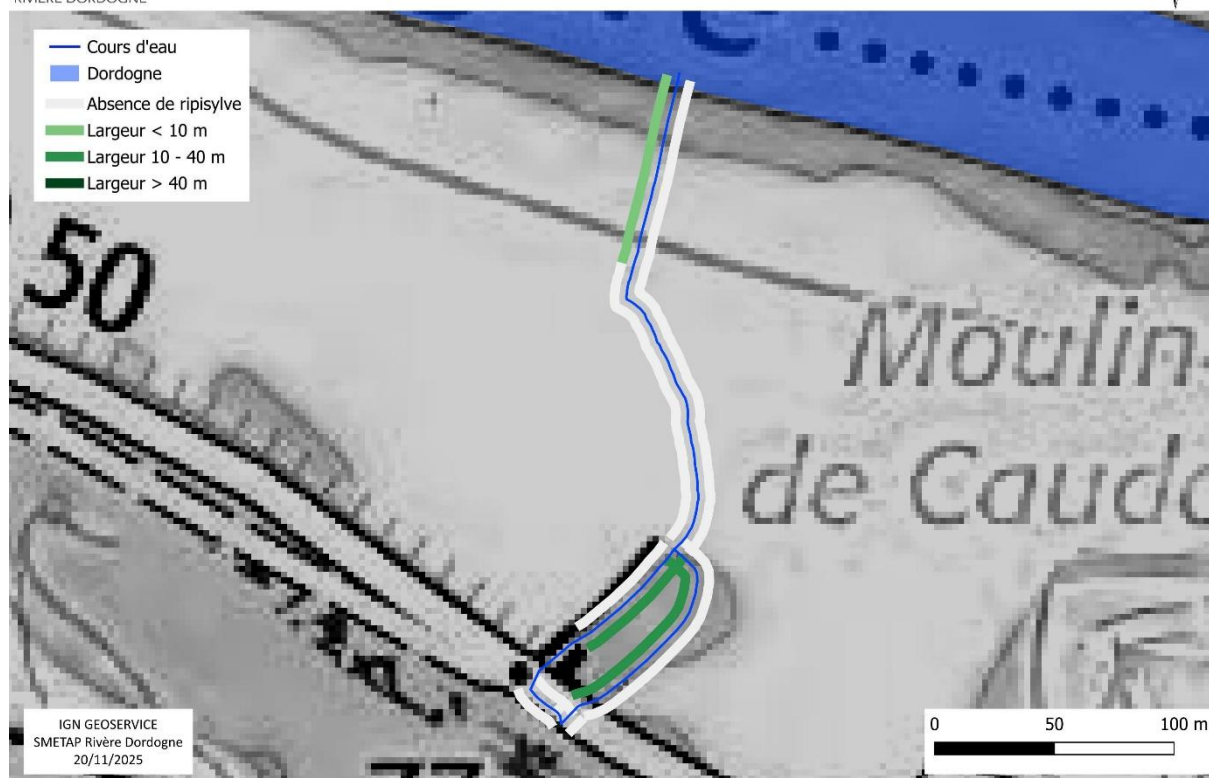
### Largeur de la ripisylve du ruisseau du Moulin de Caudon

Impactée par la vocation agricole de la plaine alluviale de la Dordogne, la ripisylve est absente sur plus de 70 % du linéaire du cours d'eau (et 100 % absente rive droite), rendant la strate herbacée dominante. Seuls les secteurs rive gauche autour de l'ancien moulin, ainsi que les 60 derniers mètres, en rive gauche, avant la confluence sont fréquentés par une mince végétation arborée composée majoritairement de peupliers blancs, accompagnés, sur le secteur aval de quelques frênes communs. La sous-strate est peu développée, le ruisseau accueille cependant des carex sp et iris sauvages, accompagnés de quelques pieds d'épilobes hérissés.
